## 疲労き裂が生じた鋼床版垂直スティフナ溶接部に対する UIT 処理の効果 (実験)

法政大学大学院 学生会員 ○阪間 大介  
 (一財) 首都高速道路技術センター 正会員 大住 圭太  
 法政大学 フェロー 森 猛

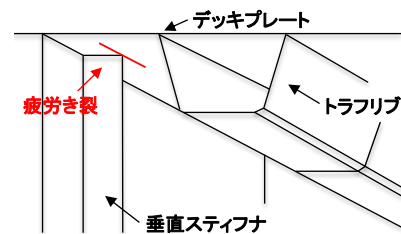
近年、過酷な交通荷重などにより鋼床版のデッキプレートと垂直スティフナの溶接部に数多くの疲労き裂(図1)の発生が報告されている。このような疲労き裂のうちデッキ母材まで進展したき裂に対してはストップホールで進展を抑止することが有効と考えられる。しかし、デッキ母材に進展する前の溶接止端に沿ったき裂については、その検出が磁粉探傷試験によっても難しいため、進展を抑止するための新たな方法が望まれる。

図1 き裂発生箇所

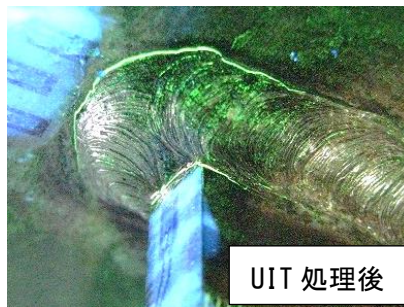
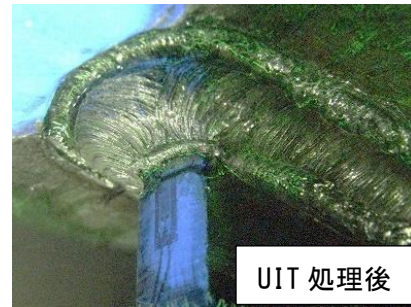
疲労試験に用いた試験体の形状・寸法を図2に示す。試験体数は4体(No.1~4)である。なお、試験体1体で2箇所の着目点があるため L・R と区別する。疲労試験は、(1) 溶接のまま(AW)の試験体を対象として所定の深さの疲労き裂を導入する試験、(2) (1) によってき裂が生じた溶接止端に UIT 処理を行った試験体を用いて UIT の効果を調べる試験からなっている。いずれの疲労試験においても荷重範囲は 30kN、繰返し速度 5.0Hz とし、疲労試験中は磁粉探傷試験と溶接止端から 5mm 離れた位置でひずみ測定を行い、疲労き裂の発生・進展を観察した。溶接のままの状態と UIT を施した溶接止端の状況を図3に示す。

図3 試験体の状況 (No. 4L)

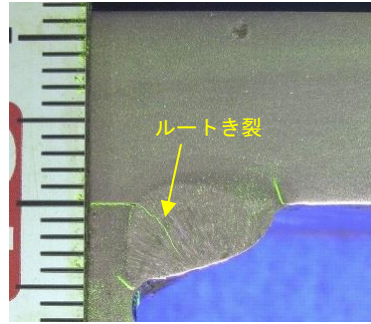
疲労試験結果を表 1 に示す。No.4R を除く試験体では、ひずみ範囲の測定から UIT 処理後のき裂進展はなかったものと判断された。疲労試験終了後、回し溶接部の中心で試験体を切断し疲労き裂の状況を観察した。図4に No.3L の断面観察結果を示す。No.4R を除く試験箇所において、デッキプレート側止端のき裂深さはほぼ目標どおりであり、このことから UIT 処理後にき裂

は進展していないと判断される。ただし、これらの試験体すべてでルート部からき裂が発生し、No.2R ではデッキにもき裂が観察された。その様子を図 5 に示す。なお、UIT 処理前に最も深いき裂が発生していたと推定される No.4 R では UIT 処理後もき裂が進展した。

図 4 No. 3L の断面観察

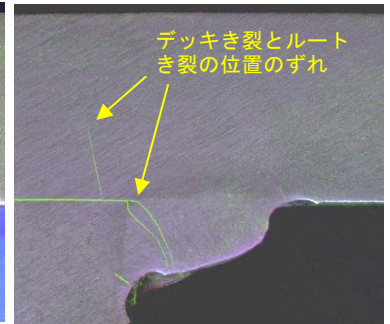
UIT 処理後に発生したルートき裂の発生・進展性状を観察するため疲労破面を暴露した。デッキにき裂が発生していない No.3L とき裂が発生していた No.2R の疲労破面を図 8 と図 9 に示す。デッキにき裂が発生していない No.3L では、ルートを開始点に発生したき裂は溶接ビードを貫通していないが、デッキにき裂が発生した No.2R では、ルートき裂が溶接ビードを貫通している。また、No.2R のデッキき裂はルートから直接進展したものではなく、ビードに進展したき裂の端部がデッキに進展し、中央まで回りこんだものであり、図 5 で確認されたデッキき裂とルートき裂の位置ずれはこれにより生じたものであることが明らかとなった。500～1000 万回の荷重を載荷しても、ルートき裂のほとんどはデッキに進展しておらず、デッキを貫通したものもないことから、ルートき裂の進展は従来の止端き裂に比べて遅いといえる。

図 5 No. 2R の断面観察

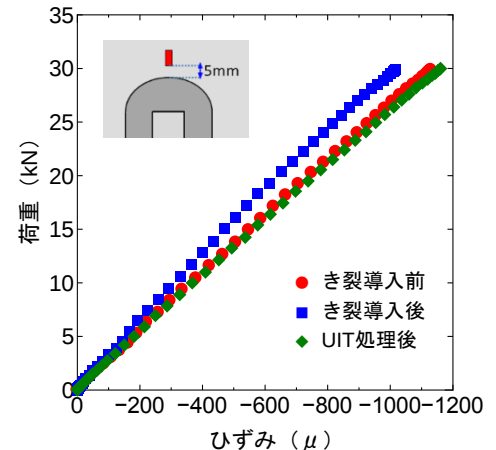
図 6 にき裂導入前、き裂導入後、UIT 処理後における荷重－ひずみの関係の例を示す。

き裂導入後は導入前に比べて荷重－ひずみ関係の傾きが大きくなっているが、UIT 処理後の傾きはき裂導入前とほぼ一致している。これは、UIT 処理によりき裂が閉口し、荷重の伝達が、き裂がない場合と同等になったためと考えられる。

図 6 荷重－ひずみ関係の変化 (No. 3L)

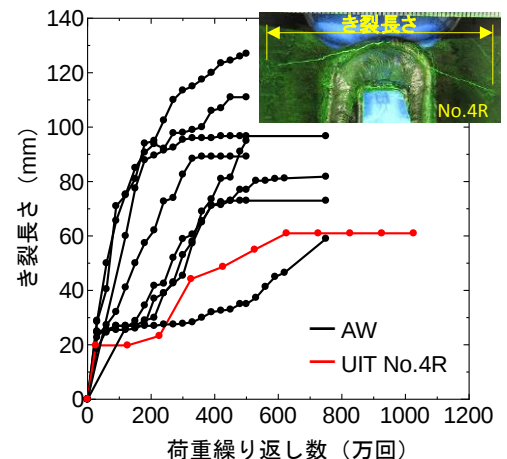
図 7 に、き裂が進展した No.4 R と既往の疲労試験<sup>1)</sup>における AW 試験体 4 体計 8 カ所のき裂長さ（mm）と荷重繰り返し数の関係の比較を示す。No.4R のき裂進展は、AW 試験体よりも遅くなっており、き裂が停留するき裂長さも短くなっていることから、UIT 処理により遅延されたと考えられる。

図 7 き裂進展の比較 (No. 4R)

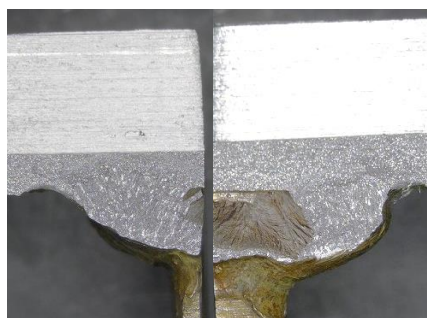
図 8 No. 3L の疲労破面

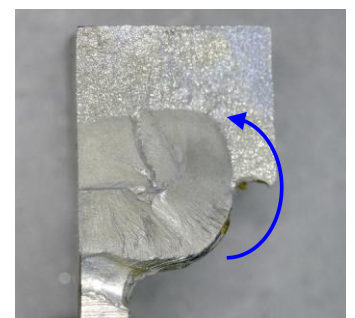
図 9 No. 2R の疲労破面
