## 主桁添接板取替時における応力変動の計測について

日本橋梁（株） 正会員 ○川村 弘昌  
 日本橋梁（株） 正会員 竹内 正一  
 西日本高速道路（株） 正会員 鮫島 力

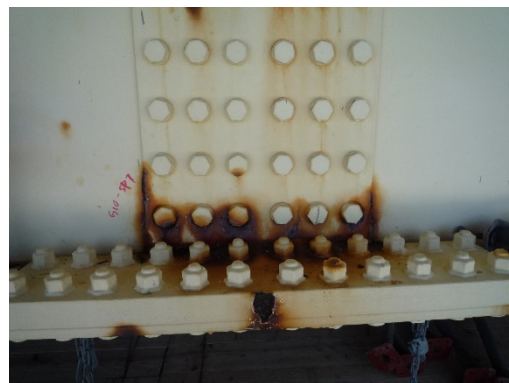
許田高架橋は、沖縄自動車道の許田 I Cにある非合成鉄桁橋の橋梁群である。本橋は建設後 40 年以上が経過しており、腐食による老朽化が進んでいた。特に主桁の添接部については、写真-1 に示す通り添接板および高力ボルトの腐食による断面減厚が確認されたため、添接板および高力ボルトを新設部材に取り替えることが必要となった。本工事は、本線上を供用しながらの施工であり、添接板撤去時に支保工で鋼桁を支持できない施工条件であったため、バイパス工法による発生応力度の迂回が必要であった。本検討では、添接板取替時における発生応力度の変動を施工ステップごとに実橋において計測した。

写真-1 添接板の腐食状況

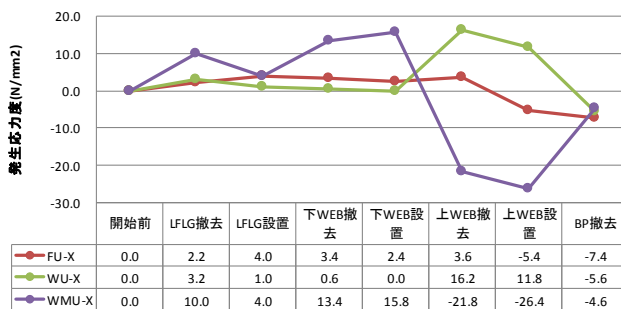
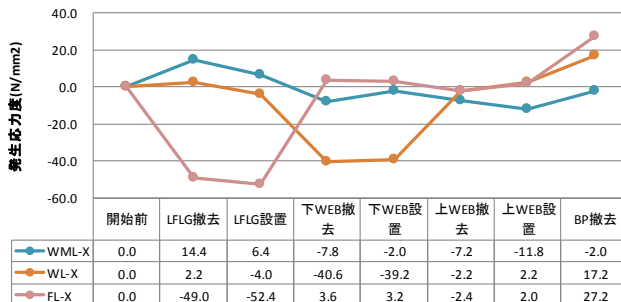
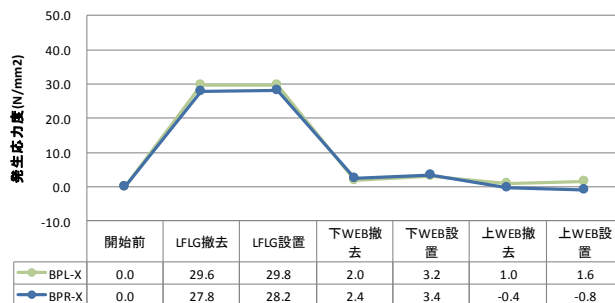
図-3 計測結果

発生応力度の計測結果を図-3に示す。各ステップにおける応力度の変化について、下フランジ添接板撤去時に下フランジ添接板が負担していた応力度がバイパス材とウェブ下端に移行していることが確認できた。ウェブ撤去時においても撤去した添接板が負担していた応力度はその上下の部材に移行して負担していることが応力度の変化で確認できた。最終的には下フランジに+27.2N/mm<sup>2</sup>の応力増加が発生した。

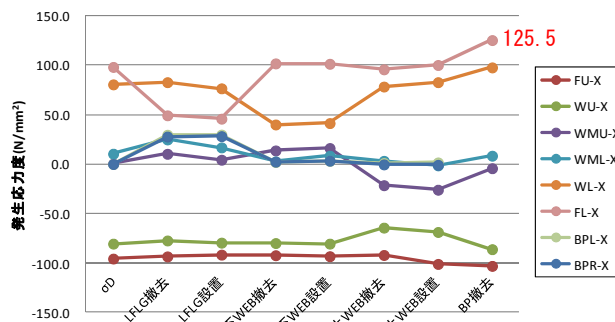
図-4 取替途中の応力変化

次に添接板取替の施工途中に発生している応力状態を把握するために今回計測した断面に作用している死荷重曲げモーメント ( $M_d=2783.4\text{kN}\cdot\text{m}$ ) による発生応力度と計測値の重ね合わせをおこなった。死荷重曲げモーメントによる発生応力度は、当初設計時に見込まれていた腐食代(上フランジ1.0mm, ウェブ・下フランジ1.5mm)を有効断面として算出した。死荷重時の応力度と計測値の重ね合わせをおこなった結果を図-4に示す。計測断面で最も発生応力度が大きかったのは、取替完了後の下フランジであり、125.5N/mm<sup>2</sup>の発生応力度となった。このことにより、施工途中における応力超過は発生しなかったことが推定できる。

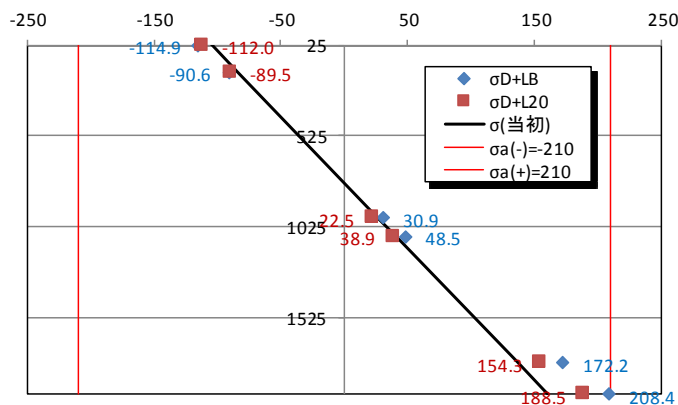
図-5 取替後の発生応力度

また、添接板取替の施工完了後における活荷重載荷時の応力状態を把握するために当初設計の活荷重であるTL-20載荷時とB活荷重載荷時で応力状態を確認した。図-5に示す通り、TL-20載荷時の発生応力度は下フランジで188.5N/mm<sup>2</sup>であり、許容応力度を満足する発生応力度であった。B活荷重載荷時の発生応力度は下フランジで208.4N/mm<sup>2</sup>であり、許容応力度を満足する発生応力度であった。
