支承部にゴム板補修を施した鋼鉄道橋におけるき裂の発生原因と対策

JR 西日本 正会員 ○佐藤 篤  
JR 西日本 正会員 池頭 賢

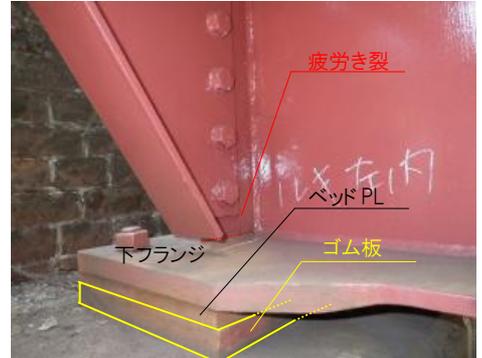
図-1 ゴム板設置状況

1970年代に補修された短支間の一部の上路プレートガーダー支承部において、鋼製ベッドPLの下にゴム板が設置されている(図-1)。施工当初は、桁座への衝撃緩和および応力分散を目的として設置されたものと考えられる<sup>1)</sup>。しかしながら、施工後約40年を経過した現在では、ゴム板が設置された支承部には、図-1に示すような端補剛材下端溶接部に疲労き裂が発生している事例が散見されている。このき裂は進展すると、腹板に進展する恐れがあり、早期の対策が必要である。

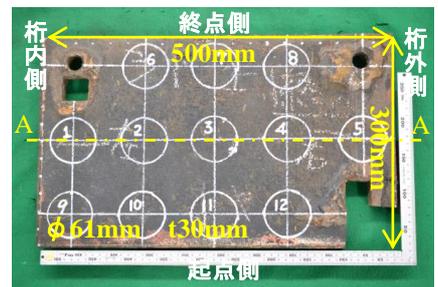
図-2 ゴム板の試験体

弾性係数測定・形状測定の結果について示す。ゴム板の劣化度合いを定量的に評価するために弾性係数を測定した。図-2に示すように12個のコアを採取し、圧縮力を加えることで弾性係数を測定している。測定結果は0.94~1.40[MPa]の範囲の測定値となり、平面位置に特徴は見られず弾性係数から劣化度合いの評価は困難であった。一方で、鋼材の一般的な弾性係数 $2.0 \times 10^5$ [MPa]と比較すると極めて小さい弾性係数であり、支承部の下層においては非常に変形しやすい材料であったことがわかる。また、図-3にゴム板上面のA-A断面の形状を測定した結果を示す。桁内側と桁外側の損耗を比較すると、約2mm桁内側が薄くなっていた。これは、約40年間の列車荷重の繰返し载荷について桁内側の方が荷重を負担し、塑性変形が大きかったものと考えられる。

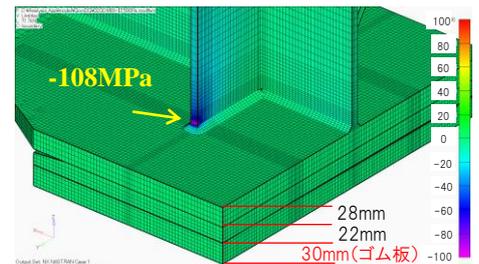
図-4 鉛直方向応力図

表-1のA橋りょうをモデル化しFEM解析を行った。なお、ゴム板は2.2)に示したゴム板の形状と弾性係数を再現している。解析結果による鉛直方向応力を図-4に示す。桁外側の端補剛材下端では最も応力集中している箇所で-108MPaを示し、過大な応力集中が発生する傾向は3.1)のB橋りょうの測定結果と類似している。図-5に変形図(変形倍率100倍)を示す。支承部では荷重が集中するウェブ直下が下方へ変位し、これに伴い下フランジが上方へ湾曲していることがわかる。この下フランジの湾曲変形は、桁本体と比較し極めて小さな弾性係数を有するゴム板が支承部の最下層

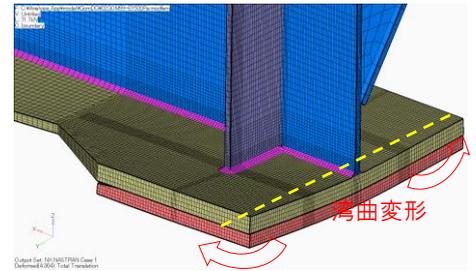
図-5 変形図 (変形倍率 100 倍)

に設置され、ウェブ直下の変位量を増大させた結果発生したと考えられる。つまりは、下フランジが湾曲変形したことにより、この変形を端補剛材下端の先端部が抑えるため、この箇所にて過大な応力集中が生じ、疲労き裂につながるものと考えられる

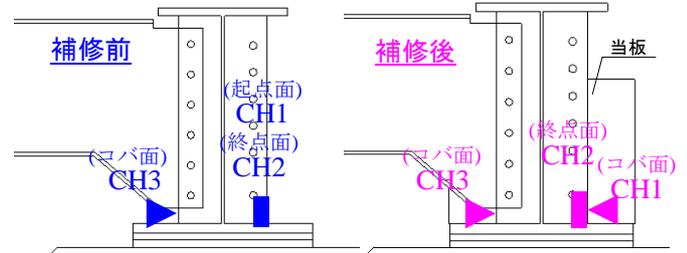
図-6 ひずみゲージ貼付位置 (正面図)

表-1 の A 橋りょうと同形式の B 橋りょうを対象とし、補修前後で実橋応力測定を行った。起点方左右の支承部に対して応力測定を行ったが、本稿ではき裂のみられない左支承部に着目し結果を述べる。図-6 に示すように端補剛材下端部にひずみゲージ 3CH を取り付けた。

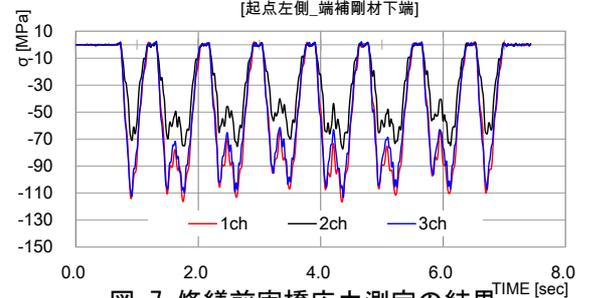
図-7 修繕前実橋応力測定の結果

ここでは端補剛材下端の継手の強度等級を E 等級と仮定し、一定振幅応力下の 80.6MPa (完全片振り圧縮補正係数 1.3) で評価した。図-7 に修繕前の測定結果を示す。CH1~3 では発生応力のピーク値はそれぞれ-116.6MPa、-77.4MPa、-113.3MPa となった。CH1,3 では疲労限に対して過大な圧縮応力が作用していることがわかる。
