## 大規模補修した九年橋の動的挙動

経済の長期低迷のため社会インフラの適切な維持管理が求められる。特に橋梁が果たす社会への役割は非常に大きい。しかし老朽化した既設橋梁の更新は難しいのが現状であり、いかに長寿命化させるかが課題である。そのためには橋梁の健全度を定量的に把握する必要がある。本論文は、長寿命化のために平成25年度から27年度の2年間におよび大規模補修が行われた、岩手県北上市にある17径間の九年橋（9径間2主鈑桁部+8径間4主鈑桁部）を対象とした。そこで補修後の九年橋に20tfトラックを用いた車両走行試験、踏み台落下試験などの動的載荷試験を実施し、得られた動変位、動ひずみなどの振動応答波形を計測し動的挙動の特性を明らかにした。

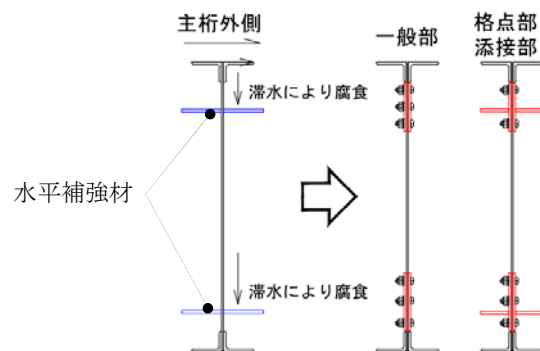
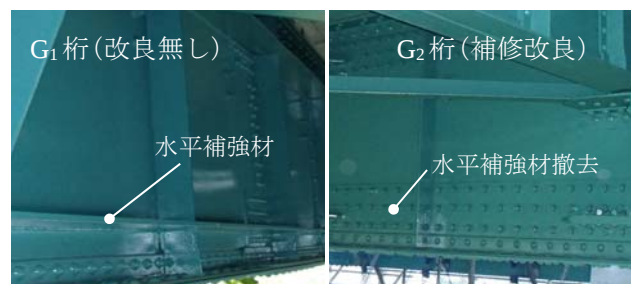
図-2 主桁補修改良概要図

対象橋梁である九年橋は左岸側（A2側）の8径間（4主鈑桁）が大正11年、右岸側（A1側）の9径間（2主鈑桁）が昭和8年の供用である。大規模補修した工事内容を含む橋梁概要を表-1に示す。また2主鈑桁の断面図を図-1に示すほか、腐食による劣化が顕著であった主桁の補修改良概要図を図-2に示す。なお計測径間である第3径間のG<sub>1</sub>桁は改良無し、G<sub>2</sub>桁は既設水平補強材を撤去し当て板補強材を設置している。

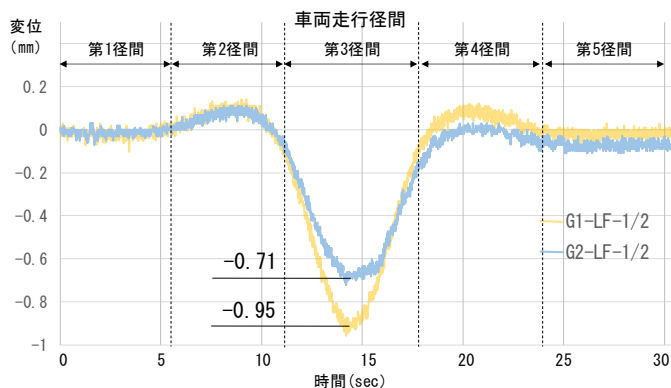
図-3 単独走行(10 km/h)時の動変位

図-3 は 20tf トラック 1 台が 10km/h で中央走行した時、図-4 は 20tf トラック 1 台が 20km/h で中央走行した時の各桁下フランジ 1/2 断面（支間中央）の応答変位を比較したものである。図-3 の応答図より補修改良した  $G_2$  桁の動変位は、改良無しの  $G_1$  桁の動変位とほぼ同じ傾向を示すほか、最大動変位は  $G_1$  桁よりも 0.2mm 程度低い動変位を示した。この結果は図-4 に示す 20km/h 走行時も同様であり  $G_2$  桁の補修改良による補修効果が認められた。また計測径間である第 3 径間を挟む隣接径間の第 2 径間および第 4 径間走行時には正の変位が得られており、スムーズな荷重伝達が認められた。これは単純桁から連続桁へ改良した主桁連結効果とゴム支承への取替え効果であると推定できる。

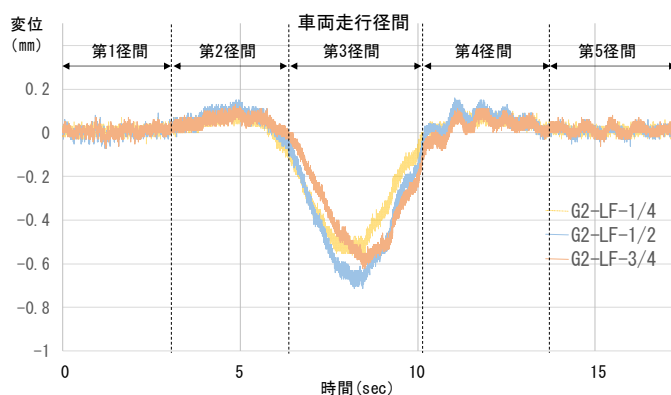
図-5 単独走行(20 km/h)時の  $G_2$  桁の動変位比較

図-5 は 20tf トラック 1 台が 20km/h で幅員中央走行した時の  $G_2$  桁の動変位を示しており下フランジ 1/4, 1/2, 3/4 断面の応答変位を比較したものである。 $G_2$  桁の補修改良は、いかに橋軸方向に対しスムーズに応力伝達するかが課題であり、特にリベット接合された格点部の補修は困難であった。しかしこの図から得られた 3 断面の動変位波形はほぼ同じ波形を示しており、補修によりスムーズな応力伝達効果が認められた。

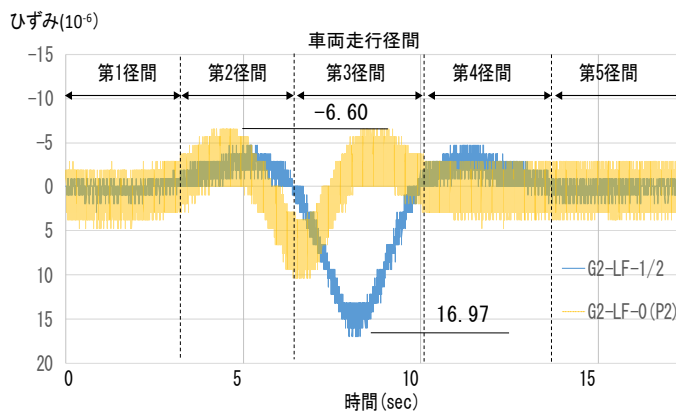
図-6 単独走行(20 km/h)時の  $G_2$  桁の動ひずみ

図-6 は 20tf トラック 1 台が 20km/h で幅員中央走行した時の  $G_2$  桁の動ひずみを示しており、下フランジ部の支点断面（P2）と 1/2 断面を比較したものである。この図より 1/2 断面の動ひずみ波形は計測径間である第 3 径間中央で正の動ひずみ、隣接径間の 1 径間分で負の動ひずみが得られ動変位波形と同じ傾向を示した。また P2 支点部の動ひずみは、1/2 断面が最大の正ひずみ時に負のひずみ（曲げ圧縮）が得られ、連続桁としての挙動が認められ補修効果が確認できている。
