道路橋として供用されている木橋の点検と健全度調査例

(株) オリエンタルコンサルタンツ 正会員 上野 大介
 (株) オリエンタルコンサルタンツ 非会員 小住 友哉

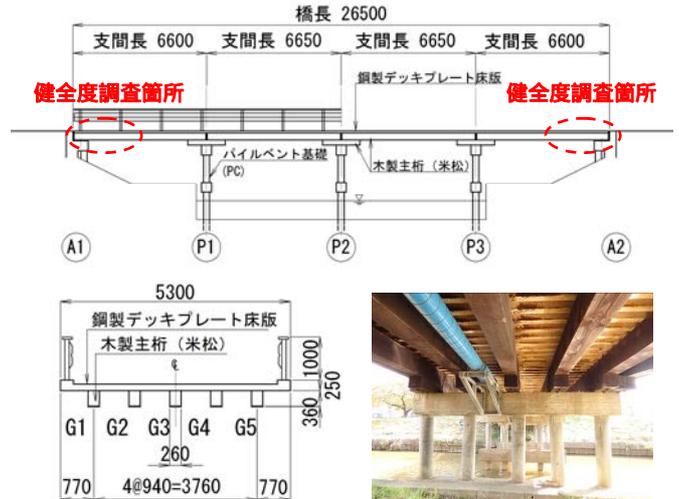
図-1 側面図・断面図及び桁下写真

本橋は昭和 45 年に竣工された橋長 26.5m、有効幅員 4.8m、主桁のみが木製構造とした 4 径間の道路橋である(図-1)。交通荷重は、4t に制限されている。木製主桁には、樹齢およそ 40 年の米松無垢材が使用されており、床版には 4 径間を連続させた鋼製デッキプレートを使用しているのが特徴である。この床版が交通荷重を支持し木製主桁に荷重伝達を図っているとともに、木製主桁を風雨や紫外線から防いでいることで腐朽が抑制され、長期使用に耐えてきた可能性が高い。このような橋梁形式は、現在の S W 橋 (Steel Stiffened Wooden Bridge) のルーツとも考えられる。
