五島・奈留瀬戸における潮流発電装置に及ぼす付着生物の影響と対策

東亜建設工業株式会社 正会員 津田 宗男 川崎重工業株式会社 清瀬 弘晃
 東亜建設工業株式会社 正会員 倉原義之介 東亜建設工業株式会社 正会員 江口三希子

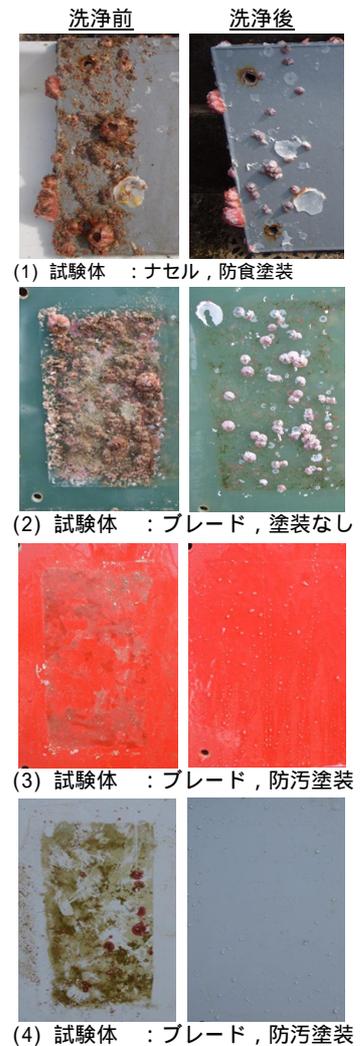
図-2 高圧洗浄水による洗浄効果

メンテナンス性 図-2 は、高圧洗浄試験前後の試験体を示している。ナセル部材を防食塗装した試験体 は、噴射口の離隔 20, 10cm と直近で計 3 回各 90 秒間噴射したが、フジツボの一部を除去できなかった。2~3cm の大きいフジツボも台座が残っている。なお、防食塗装なしの試験体 は、腐食が激しく生物の付着がほとんどなかった。

ブレード材の塗装なしの試験体 は、3 回の噴射でもフジツボの一部を除去できなかった。シリコン系塗料で防汚塗装した試験体 は、生物付着の防止効果が大きい。そのため生物の付着が少なく、離隔 20cm で 6~16 秒の噴射 1 回で付着生物が簡単に除去できた。試験体 は、試験体 と同様に離隔 20cm で 22~35 秒の噴射 1 回で付着生物が簡単に除去できた。

熱交換器の試験体 は、直近からの噴射でもフジツボの一部を除去できなかった。

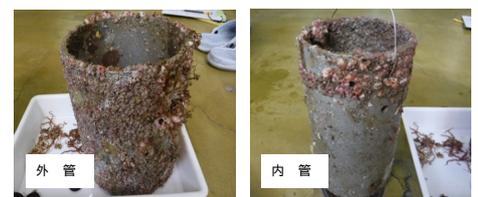
図-3 二重円筒管の生物付着状況

ドッキング部切離し性 ドッキング部を模した試験体 では、図-3 に示すように、外円筒管の外側は珪藻やフジツボ類の付着が多くみられた。浸漬時間が長期間になるほど成長しているが、外円筒管と内円筒管の間ではフジツボ類などの付着生物に大きな成長は見られなかった。

ドッキング部切離し試験の結果、冬季で最大引抜き力が必要となり、浸漬した試験体で 116N であった。実機換算では 12.2kN の引抜き力が発生すると予想される。これは、ナセルの水中重量約 200kN に対して 6% 程度の増加であり、ナセルの引上げ作業には大きな障害にならないことが分かった。

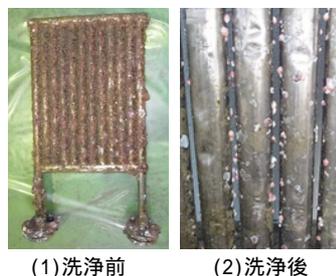
図-4 熱交換器の生物付着状況

熱交換器の性能低下 図-4 は熱交換器を模した試験体 の夏季の生物付着状況と高圧洗浄結果を示している。また、図-5 は生物付着時と清浄品の総括伝熱係数の比を示している。珪藻類やフジツボ類などの付着生物により、総括伝熱係数は夏季で清浄品の 64.9%、冬季で 63.2% にまで低下している。高圧洗浄による付着生物の除去後でも、89.6% と熱交換性能は完全には回復していない。なお、防汚塗装による生物付着対策は、生物付着がない状態でも、塗膜による冷却能力の低下が清浄品の 35.7% と大きい。したがって、熱交換器の大容量化や微弱電流を流すなどの対策が必要であると考えられる。
