(3) 対策工の施工における課題と対応

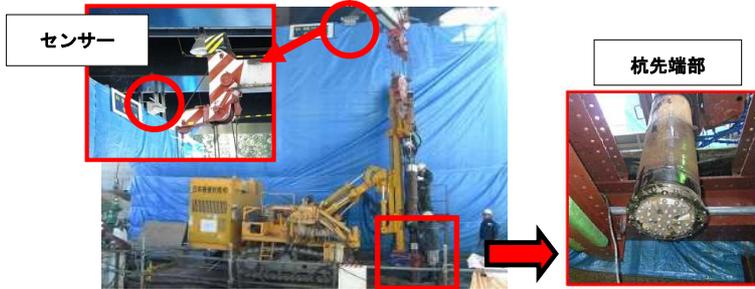
図4 マイクロパイルの施工状況

現場は、上部工架設済みに加え国道151号に囲まれた狭小ヤード内での施工であった。マイクロパイルを斜杭として施工するに当たり、杭打機（ロータリーパーカッションドリル）が橋台および主桁に干渉するため、杭打機の上端を改造し、合わせて接触防止のためにセンサーを取付けた（図4参照）。また、図面通りに確実に仕上げるためには削孔角度の管理（±1°以内）が重要となるが、マイクロパイルを斜めに施工する際の精度管理が難しいことから、角度固定用の構台を設けて出来形管理を実施した。

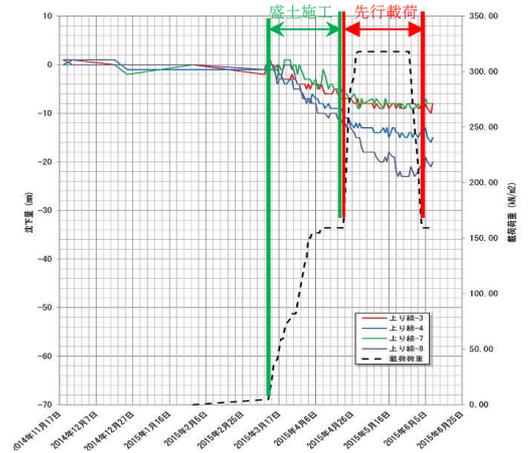
(a) 動態観測

図5 背面盛土時の沈下の推移(A2橋台)

基礎への対策工の完了後、橋台背面盛土および先行載荷を実施した。盛土等の施工に当たっては、事前に上部工の許容応力度から沈下管理値を設定し、動態観測と層別沈下計の観測により橋台の沈下の動向を注視（図5参照）しつつ、不測の沈下が生じても対応できるよう、仮受プレートを準備し施工を行った。なお、工事完了時点のA2橋台の沈下量は、先行して増杭を行ったこと等から増杭がない場合で予測した沈下量を下回った。

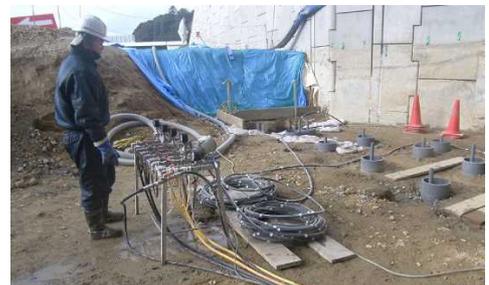
図6 地盤改良の施工状況

A1橋台では、セメント系のグラウト注入による地盤改良を実施した（図6参照）。地盤改良の効果は、地盤へのボーリング調査と比抵抗トモグラフィにより評価し、N値が基礎地盤と同程度に改善したこと、およびトモグラフィでは全体的に低比抵抗となったことから、改良対象範囲にグラウト材が注入されたと判断した。

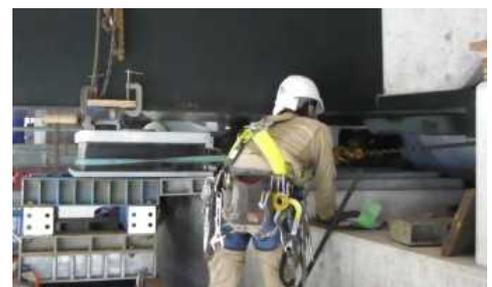
図7 支承改良の施工状況

背面盛土完了後、上部工を正規の計画高に戻すため、沈下の吸収を支承で行うこととし、沈下量相当の厚みを増した上沓プレートに取替えを行った（図7参照）。
