新東名高速道路 新城 IC 付近での橋梁下部工の沈下の原因と対策

中日本高速道路(株)正会員○宮部 光貴

1. はじめに

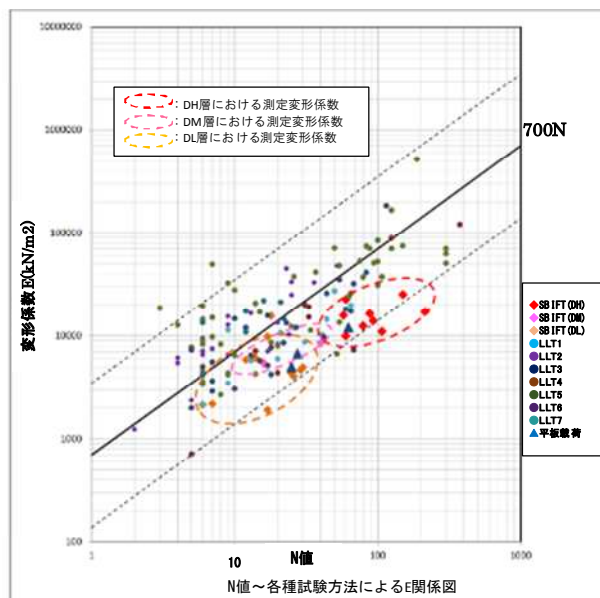
図2 新城地区の地盤の変形係数

当該地区の構造物の基礎地盤となる風化花崗岩類の特徴は、図2に示すとおり、変形係数が通常の700N<sup>2)</sup>と比較して小さい点である。一方、地盤定数 $c$ 、 $\phi$ は、NEXCO設計要領第2集に示される一般的な深成岩の回帰式と相関が見られるため、基礎地盤の支持力は一般的な深成岩相当の値を有していると考えられる。つまり、当該地域の地盤は、荷重に対して支持力は得られるが地盤の圧縮性が高いため、通常の基礎地盤と比べ支持力の限界値に達するまでに大きな沈下量を生じさせたと判断された。したがって、橋梁沈下を発生させた地盤では、橋台背面の盛土による地盤の変形に追随し、橋梁の下部工が沈下したと考えられる。

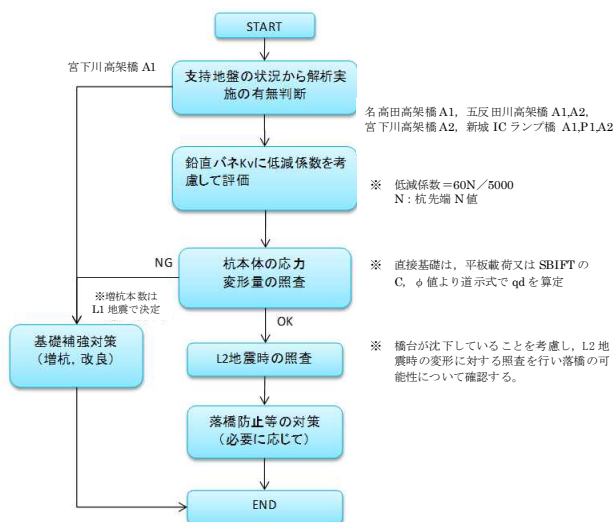
図3 対象橋梁の照査検討フロー

沈下した橋梁下部工の対策検討は図3に従って実施した。直接基礎は、常時・L1地震時に対し平板載荷、SBIFTから得られた地盤定数を用いて Terzaghi 式により許容支持力を算出のうえ安定性を確認し、L2地震に対して底板の浮上りに対する安定性の確認を行った。杭基礎では、常時・L1地震、L2地震とも軸方向バネ定数 $K_v$ の補正を行ったうえで、道路橋示方書<sup>1)</sup>に従って照査した。照査の結果、直接基礎では補強不要、杭基礎では、およそ半数の下部工基礎に増杭の補強が必要となった。
