## おぼれ谷に堆積する軟弱地盤上に施工された高速道路盛土の沈下変状に関する考察

株式会社ネクスコ・エンジニアリング東北 正会員 ○澤野幸輝  
 株式会社ダイヤコンサルタント 正会員 高坂敏明  
 東日本高速道路株式会社 外崎靖也  
 東日本高速道路株式会社 正会員 長尾和之  
 秋田大学名誉教授 正会員 及川 洋

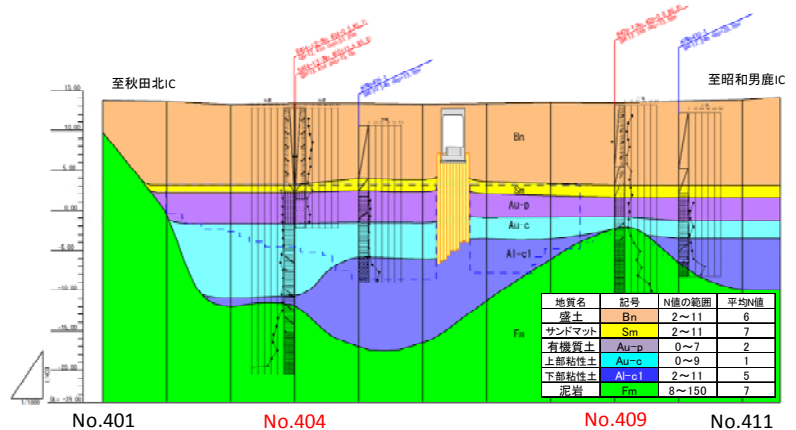
図1 想定地質縦断図(盛土センター)

秋田自動車道の岩瀬地区(秋田北 IC～昭和男鹿 IC 間)の谷部は、表層に高有機質土(Au-p)、その下に軟弱な粘性土(Au-c)がそれぞれ厚く堆積するとともに、基盤面は旧沢地形の影響を受け縦断的にも横断的にも極めて複雑な形状を示している(図1～図3)。当該区間は、この谷部を盛土高さ6mで横断しており1991年から施工が開始され、1997年10月に完成、同11月から供用されている。

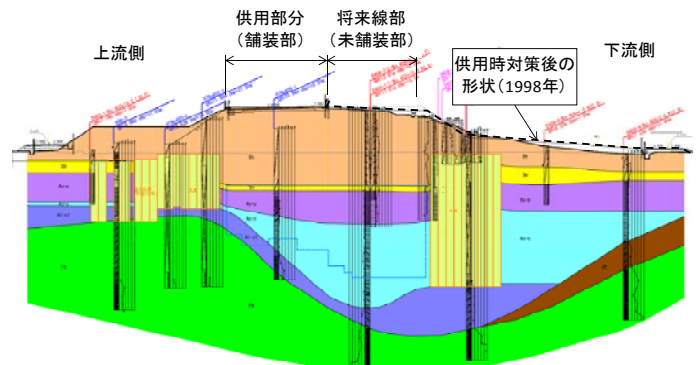
図2 想定地質横断図(No. 404)

図4において、軟弱層が最も薄い地点はNo.409測線で、その地質横断図が前掲の図3である。一方、軟弱層が厚い地点の代表的な地質横断図は前掲の図2であり、No.404測線での地質横断図である。両断面は横断ボックスからの距離は等しい。これらの断面における盛土センター下での軟弱層厚および今回測定された沈下量は表1に示すとおりである。表に見られるように、No.409測線では軟弱層が薄いにもかかわらず、沈下は大きく発生している(表1)。この原因については不明で、調査・検討中であるが、No.409測線の基盤は傾斜しており、前報<sup>1)</sup>で報告したように、この測線上では谷下流に向かう側方変位が未だ継続して発生している。すなわち、図4に見られた路面の沈下は単純なる二次圧密沈下ではなく、傾斜地盤上軟弱層の複雑な沈下・変形挙動が包含されたものと判断される。このことは、路面の平坦性を確保するための今後の恒久対策工の選定に当たっては、傾斜地盤上軟弱層の複雑な沈下・変形挙動の解明が必要であることを改めて示している。

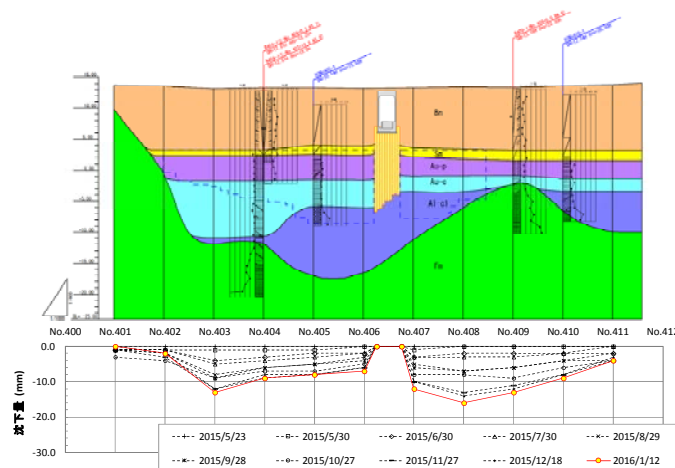
図4 想定地質縦断と路面高の変化状況

図4は、盛土センターにおける地質縦断図とその沈下状況を示したものである。沈下の測定期間は2015年5月23日から2016年1月12日までの234日間である。図に見られるように、横断ボックスはDJM杭で支えられているため沈下はしていない。しかし、その前後が波打つように沈下しており、僅か234日間の測定で多いところでは10mm以上の沈下が発生している。調査により軟弱層内の過剰間隙水圧は消散していることが確認されていることから、これらの沈下は主に二次圧密沈下であることに間違いはないと思われるが、注目すべきことは、図に見られるように、その大きさが軟弱層の厚さには比例していないことである。
