## 貫入土壌硬度計測によるのり面保護工背面地盤の簡易調査手法の検討 (その4：背面地盤の健全性評価及び吹付のり面の評価)

土木研究所 正会員 ○川添 英生 正会員 加藤 俊二  
正会員 小栗 ひとみ 正会員 佐々木 哲也  
全国特定法面保護協会 相川 淑紀

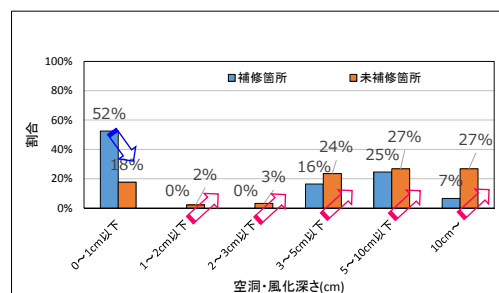
当該箇所は施工後49年経過しており、平成17年に部分補修を行い、補修後10年が経過している。図1に空洞・風化について経年毎の深さ別割合を示す。施工後の期間が短い場合は浅層において空洞及び風化の割合が高く比較的健全であると推察されるが経年によりその割合が深い領域に移行している傾向が読み取れる。

図1 調査結果

吹付け厚さを10cmとした場合、一般に打設数の多い短尺アンカーピン（長さ20cm）では頭部5cmを吹付けとの付着に、残り15cmを地山に挿入している構造となる。許容される空洞・風化深さは吹付けの勾配や形状等によるものであるが、ここでは5cmと仮定し、前項の図1の未補修箇所（49年経過）の空洞・風化を見ると全体の54%が5cmよりも大きな空洞・風化となっている。すなわち、短尺アンカーピンに限って考えれば約半数が機能していない可能性が推察できる。補修箇所については約10年が経過しているが、水抜き孔の調査結果<sup>3)</sup>によれば50%以上が概ね密着し、図1では空洞・風化のうち5cmよりも深い割合は30%程度となっている。これは、徐々に土砂化・空洞化が進行しているものと推察される。

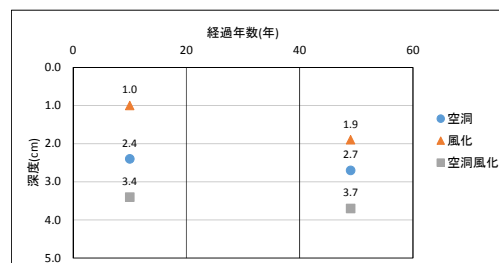
次に、計測データ(空洞、風化、空洞・風化)の有効な平均値を図2に示す。補修後10年、施工後49年の空洞深さは、それぞれ2.4cm、2.7cm(12%増加)、風化深さではそれぞれ1.0cm、1.9cm(90%増加)となった。地質的な特性や施工箇所によって数値の

大小などはあるものの、経過年数と相関を持って増加していることが伺える。本調査では全数を調査した結果であるが、一般には吹付けのり面の地形等を考慮して、代表点を数箇所設定して、施工直後より定期的に計測することで地山の劣化曲線の作成をすることが考えられる。

図2 施工後、補修後の経過年数と深度平均の関係

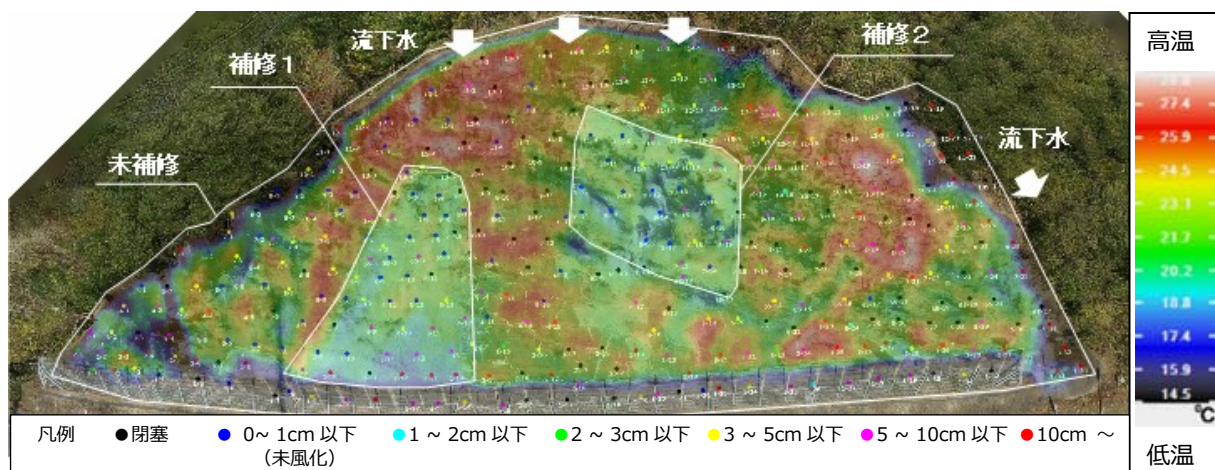
当該地では、マルチコプターを利用した空中撮影・画像処理技術により熱赤外線撮影及び三次元形状計測を実施した。空中撮影による可視画像及び熱赤外線撮影画像に水抜き孔の空洞・風化調査結果を重ね合わせた画像を図3に示す。右側のエリアで空洞と風化深度が10cm以上となっている点が多く分布しており、その近傍でも大きな値となっている。熱赤外線の結果と、水抜き孔調査により空洞が確認された部分は概ね一致していることが読み取れる。上記(1)で述べたように定期的な貫入計測により概略を把握し、状況に応じて熱赤外線によりその分布を把握することで効率化が図れるものと考えられる。

図3 空洞・風化深さの調査結果と熱赤外線差画像（75%透過）の重ね合わせ

図3よりのり肩側方部では、熱赤外線で温度差が少ない箇所においても空洞化が著しい箇所がみられる。これは、のり側方部の巻き込み処理が良好でない部分で、土砂化・空洞化が吹付上方から段階的に進行しているものと考えられ、健全性の確認のためには水抜き孔における貫入調査が必要と考えられる。側方の流下水は流入により浸食及び風化の要因となるため、吸出防止処理や排水処理などが必要であると考えられる。

当該地の地質構造は砂岩泥岩の互層である。図3より補修箇所においても、一部空洞・風化が進行しているが補修にあたり当該箇所では地山のごく表面の清掃を行ったに過ぎないため、弱層である泥岩部の風化・土砂化については49年経過に変わりはなく、健全な初期の状態より風化・土砂化の程度は進行しているものと考えられる。このような場所では閉塞箇所においても、同様に風化・土砂化が著しい状態となっている可能性がある。補修に関しては、一様な地質構造であれば一様な補修も適用可能であるが、当該地のように砂岩泥岩が層状となった地層状態の箇所においては、可能な限り風化部分を除去するとともに排水材を風化しやすい泥岩の走向傾斜に沿って配置し、速やかに水抜きパイプ等から吹付け表面に排出するなど、地質構造に配慮した排水対策も含めた補修が必要であると考えられる。
