## 地下水位変動に伴う軟弱粘土の圧密遅延トラブルと対策（現象の概要および対策編）

鴻池組 技術部 正会員 ○國富 和眞  
 鴻池組・上の組 JV 森本 達司

## 1. はじめに

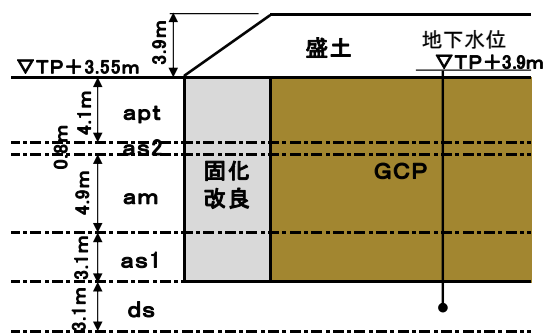
図-1 盛土・地層断面模式図

当該盛土位置の断面模式図を図-1 に示す。圧密対象層は apt（腐植土）層と am（沖積粘土）層で、それぞれの圧密特性は図-2 のとおりである。am 層下位の砂質土層の地下水位は現地盤面高（TP+3.55m）よりやや高い水位が盛土施工前に確認されていた。盛土は旧田圃跡に盛土厚さ 3.9m 程度で造成した。本工事では、as1 層深度まで打設した GCP で液状化防止および圧密促進兼用の対策を行い、盛土外周は周辺影響（変位）防止のための固化改良（深層混合処理）を行っている。

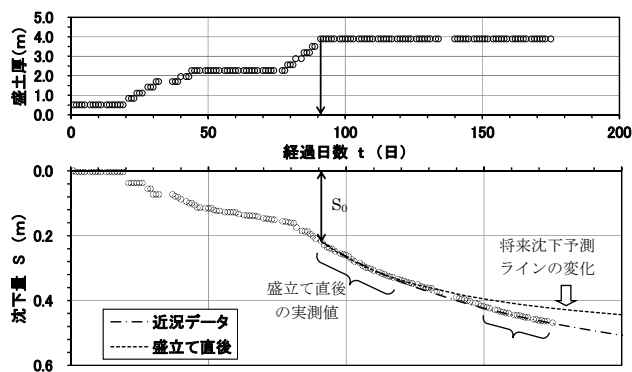
図-3 盛土の進行と実測沈下量

盛土の進行状況と実測沈下量の測定結果を図-3 に、双曲線法による沈下収束判定（将来沈下予測）を行った結果を図-4 に示す。計画放置期間（30 日）の「盛立て直後データ」で沈下収束を判定したところ、圧密度  $U=64\%$ 、残留沈下量  $S_r=20\text{cm}$  で許容目標値（ $U \geq 90\%$ 、 $S_r \leq 10\text{cm}$ ）に到達しなかったため、放置期間を延長して沈下挙動を監視した。ところが、図-4 に示すように、盛土等の荷重条件が変化していないにもかかわらず、時間の経過とともに双曲線パラメータ推定ラインの勾配が緩くなる現象が発生した。勾配が緩くなった「近況データ」で沈下収束判定を行うと、将来沈下予測の沈下曲線が変化し（図-3）、圧密度や残留沈下量は目標値に近づく気配が全くみられない状態になった。

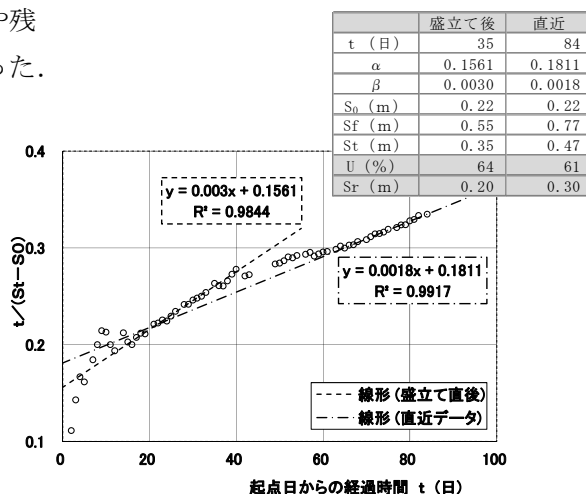
図-4 双曲線法による沈下予測結果

本工事の GCP (改良柱) は粘土層上下の透水層を連結していることから, as 層の地下水位変動は圧密沈下量や速度に影響を及ぼすと考えられる。双曲線法のパラメータ推定ラインが変化したのは, 一旦高くなった as 層の地下水位が低下し, 盛土の有効応力が変化 (増加) したことが要因の一つと考えられる。

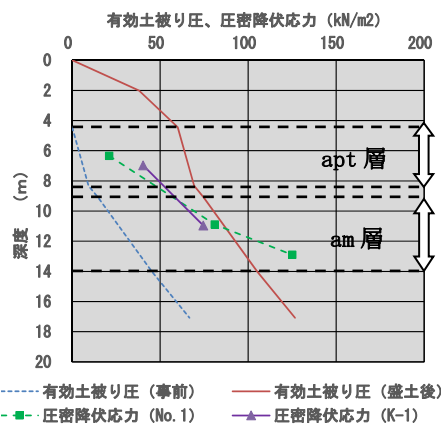
図-5 圧密降伏応力  $P_c$

盛土前後で実施した圧密試験による圧密降伏応力  $P_c$  の変化を図-5に示す。 $P_c$  値は apt 層でやや増加, am 層でほぼ同等の値であった。盛土後の有効土被り圧との比較では, 有効応力増分に相当する圧密が進行していない状態が確認でき, apt 層でその傾向が顕著となっている。また, 図示していないが, 三成分コーン貫入試験結果によっても, 粘土層位置の間隙水圧が現状の地下水位における静水圧分布を超過し, 圧密途中の状態が確認できた。

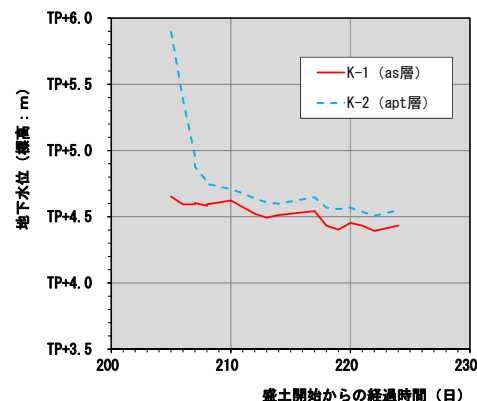
図-6 地下水位の測定結果

図-6 は, am 層下位の砂質土 (as) 層の地下水位観測結果である。観測直後の as 層の地下水位は TP+4.7m 付近であり, 盛土前の水位より約 0.8m 高い。また, その水位は徐々に低下する傾向が見られる。

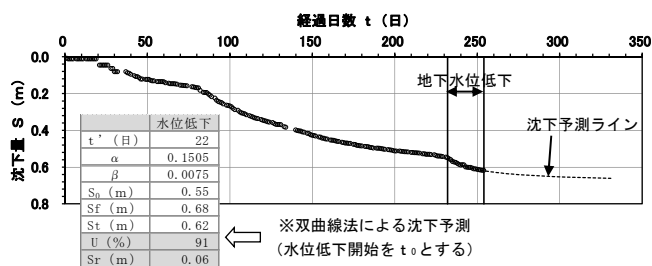
図-8 地下水位低下時の沈下曲線

地下水位低下時の沈下曲線を図-8 に示す。地下水位低下に伴って沈下量が増加する状況がよくわかる。双曲線法により沈下収束判定を行うと, 20 日程度で許容目標値に達し, 期待通りの対策効果が得られた。双曲線法による最終沈下量は 0.68m で, この値は別編「解析編」に示す FEM 圧密沈下解析 (再現解析) の結果におおむね一致している。

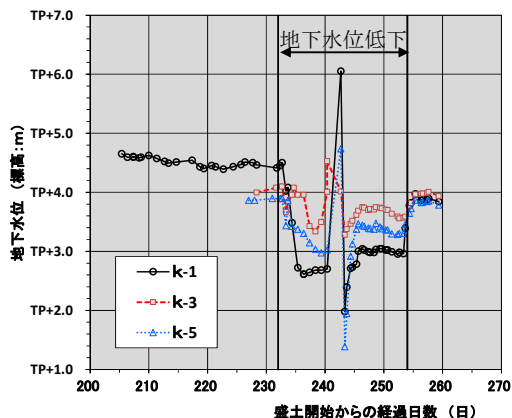
図-9 地下水位の低下状況 (観測井)

対策範囲に近接した住宅建設区域 (図-7) への影響防止のため, 住宅側に送気管を用いて as 層内の圧力調整を行った。as 層内の水位低下による減圧を低減させることで影響の緩和を図った。図-9 は地下水位低下中の as 層の地下水位変動である。住宅側の地下水位低下量 (k-3) は他の観測点と比べて少なく, 影響低減効果が確認できる。また, 地表面沈下の測定結果より, 住宅側地盤の沈下がないことを確認した。
