## 風化流紋岩の切土のり面におけるトップリング崩壊に対するのり面对策

西日本高速道路エンジニアリング中国(株) 正会員 ○原田 和幸  
 西日本高速道路エンジニアリング中国(株) 佐々木 薫  
 西日本高速道路(株) 畠中 清茂  
 西日本高速道路(株) 井手 貴之

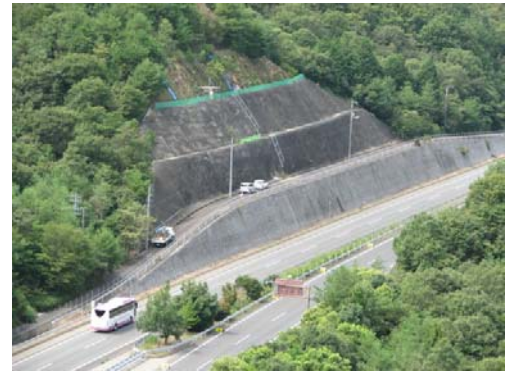
図 1 切土のり面全景

対象のり面は、図 1 に示す 4m の側道を含む 5 段の切土勾配となっている。地質はやや硬質な風化流紋岩類と軟質の強風化流紋岩、その上部に第四紀の堆積物が分布する丘陵尾根部に位置している。

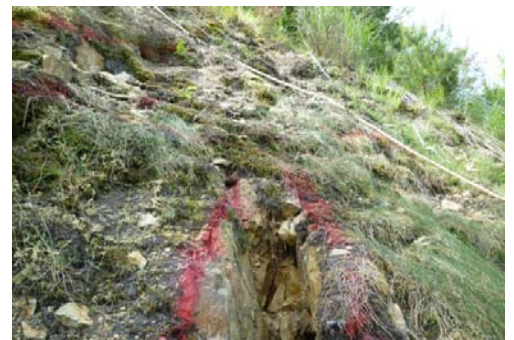
図 2 第 4 のり面変状箇所

変状の顕著な第 4 のり面では、流紋岩は節理が発達し、割れ目には変質した茶色の粘土がみられる。亀裂の中の主成分の一つに、のり面にほぼ平行な方向の成分があり、傾斜は斜面に対して受け盤である。また、亀裂は一部開口（図 2）しており、最大幅は 15cm であった。開口付近に位置するのり面点検はしごは、図 3 に示すよう弓なりに変形し、小段の梯子頭部のアンカーは 5cm 浮き上がる状態となっていた。コンクリート吹付けされた第 2・第 3 のり面については、コンクリート吹付け面に亀裂が認められ、この亀裂方向は前述の第 4 のり面の亀裂とほぼ平行であった。また、吹付けコンクリートと小段のシールコンクリートの打ち継ぎ目が約 5cm 開口しており、軟質の岩盤によるたわみがコンクリート吹付けを押し上げている可能性がうかがえる。なお、第 2 のり面は、2013 年に点検が実施されて以降に、変状に大きな進行は見られない。

ボアホールカメラ画像から岩盤表層から最大約 5m の位置で DL～DH 級の岩盤がトップリングを起こしている可能性があり、想定すべり面は DH 級岩盤と DH～CL 級岩盤の境界付近とした。また、コンクリート吹付けの亀裂の拡大は認められてないこと、のり面はシートで養生していることにより、急激な滑動は休止中と判断した。しかし、今後の大量の降雨によって、第 4 のり面では亀裂等から水が入り込むことでトップリングが拡大する可能性があるほか、第 2 のり面および第 3 のり面においてもコンクリート吹付けの内側に水が入り込んでトップリングが進行する可能性があることから、トップリング崩壊に対応する対策工を選定した。ただし、明確な安定解析手法が無い場合、通常用いられるすべり面を想定した設計手法による対策工とした。第 4 のり面は、風化変状した軟岩を排除する排土工を採用した。のり面勾配の緩和（1:0.8 から 1:1.0）と鉄筋挿入工（L=2m）による補強土工とし、表面はコンクリート吹付けで覆い風化の抑制対策とした。第 2、3 のり面は、コンクリート吹付けの亀裂損傷や吹付け背面の空洞化があることより、コンクリート吹付けを撤去し、鉄筋挿入工（L=3m）を併用したコンクリート吹付け工を新設することとした。また、DL 層で確認された地下水排除のため、第 2 のり面のり尻部に水抜きボーリング（L=13m）による対策工を行うこととした。

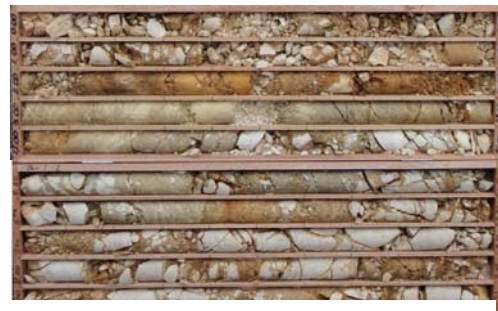
図 4 ボーリングコア写真（第 4 のり面）

現地踏査、ボーリング調査（図 4）及びボアホールカメラ（図 5）による画像の解析結果から、第 4 のり面では、深部に渡って発達した亀裂が存在し、卓越した節理方向は、高速道路に向かって約  $80^\circ$  の傾斜であった。建設時（H5 供用）は、硬岩～軟岩相当の地山であったが、強度の風化によって約 3m 程度の脆弱な風化帯となっていた。

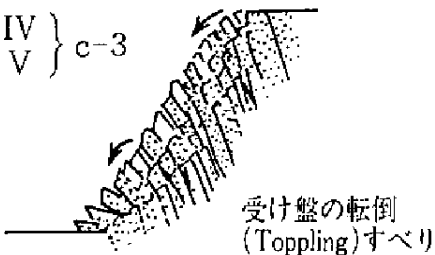
図 6 受け版の転倒すべりイメージ

節理の状況などから、たわみ性トップリング崩壊（節理が受け盤となっている岩盤斜面において、節理の傾斜が急角度で、しかも硬質の板状または柱状の岩盤の場合は、節理によって分離した岩盤が重力によって全体的に斜面側にたわんで、引張破壊を起こしブロック状となって崩壊する現象（図 6） 出典：「切土法面の調査・設計から施工まで」（社団法人地盤工学会））と判断した。
