## J R 東海道本線由比・興津間で発生した大規模斜面崩壊災害の復旧

東海旅客鉄道株式会社 正会員 ○倉本 了輔  
東海旅客鉄道株式会社 正会員 長谷川 秀樹

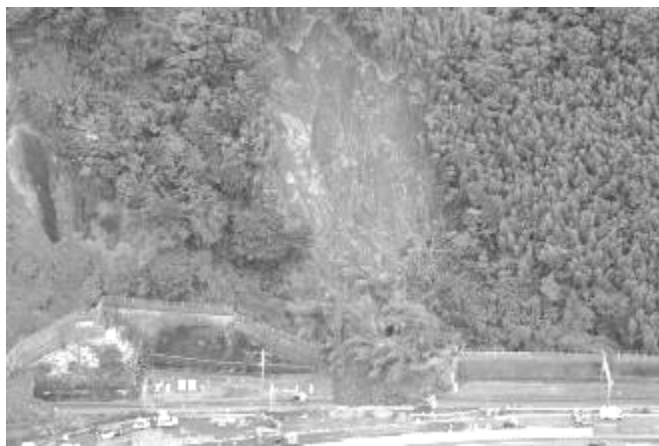
大規模崩壊が発生したのは、JR 東海道本線由比・興津間（東京起点 161k950m 付近）に位置する斜面長約 160m の斜面である（写真-1 参照）。この箇所は、国道 1 号線と JR 東海道本線といった重要な交通インフラが山と海に挟まれた狭隘な部分に並走している。この災害による鉄道輸送への影響は、旅客約 35,000 人/日、物流では全国の鉄道貨物輸送の 50%にあたる約 55,000 トン/日の提供が止まり、一刻も早い復旧が望まれた。

写真-1 斜面崩壊状況

現場踏査の結果、崩壊深さは 1.0～1.5m で、斜面上部に地すべりのような動きはなく、斜面崩壊で露出した平滑な基岩部からは湧水が確認された。

調査の結果、崩壊メカニズムは、斜面上部の集水地形部から流下した大量の雨水で表土の重量が増加したことに加え、基岩付近からの大量湧水でせん断抵抗力が低下、部分崩壊が発生し、地中の竹根にて一体化している周囲の表土も巻き込み大規模表層崩壊につながったものと推察した。

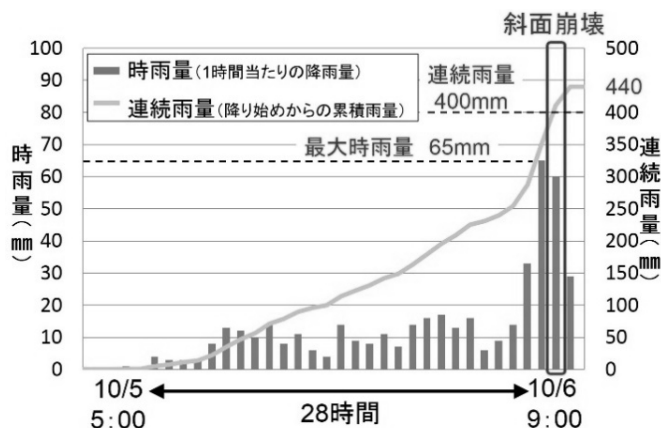
被災現場から最も近い由比駅の雨量計データを図-1に示す。雨は災害発生の 28 時間前から降り始め、最大時雨量 65mm を記録した直後に、連続雨量

400mm を超えた時点で斜面崩壊が発生している。この降雨の発生確率は時雨量が 8 年確率であるのに対し連続雨量は 50 年確率であることがわかった。

図-1 由比駅雨量計データ

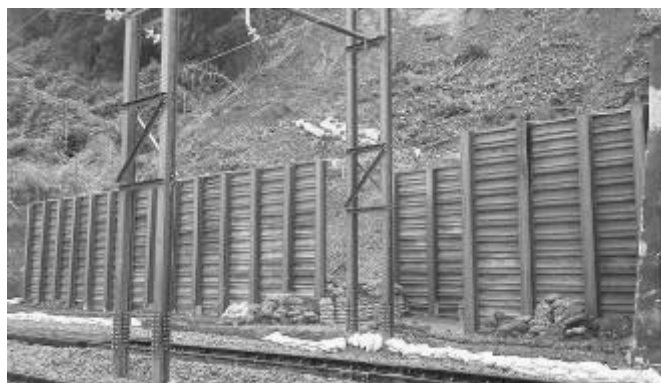
写真-2 仮土留柵設置状況

ヘリコプターでの三次元写真計測により得られた斜面形状と、過去に実施したレーザー測量による斜面形状を比較し、崩壊土量は  $4,000 \text{ m}^3$  (10t ダンプ約 530 台分) と推定した。土砂搬出および資機材搬入出を短期間で施工するための形状検討の結果、ダンプトラック及び重機の通行が可能で、本復旧時に土留め擁壁の一部に組み込むことができる3分割で仮土留柵を設置した(写真-2参照)。仮土留柵の構造は、既設の土留擁壁と同等の高さとし、すぐに入手可能な H-250 を親杭に、シートパイルⅢ型を横矢板に用いた。建込には現場土質に適応して短期間施工が可能なダウンザホール工法を採用した。また万が一の斜面再崩壊に備え、崩壊現場を監視員により24時間監視する体制整備と、走行中の列車に停止信号を現示するための起動スイッチの設置を行った。

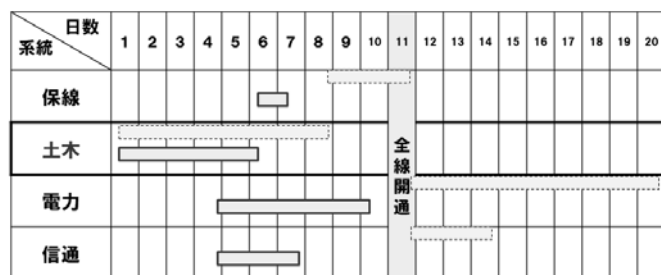
図-2 工期短縮実績(点線:計画, 実線:実績)

これらの対策を行った結果、図-2に示すように運転再開まで当初の20日間要するという算定から大幅に工期を短縮し10日間で工事を完了、10月16日始発より通常速度にて運転を再開した。

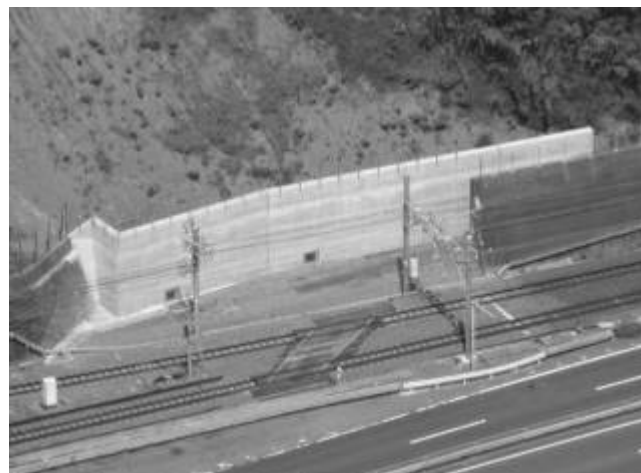
図-3 土留擁壁復旧状況

土留擁壁本復旧は、全て運転再開後の列車運行下で実施した。崩壊斜面上部に残存するオーバーハング状に張り出した表土や斜面中腹部に堆積した崩土を撤去するため、斜面上で使用可能なロックライミングマシーン工法を採用した。崩土除去後、倒壊した土留擁壁を復旧するにあたり、基礎掘削土砂の排出を最小限に抑えるため、N値20未満の地表面-1.0～-3.0mの範囲に対しハングコラム工法(特殊バックホウによるセメント攪拌工法)による地盤改良を行った。土留擁壁の設計は、斜面上部からの落石衝撃荷重、背面ポケットへの土砂堆積による土圧、地震荷重に対する耐力を有する形状とし、写真-3に示すとおり無事故、無災害で本復旧を完了した。
