北海道における融雪期の盛土災害に関する基礎的調査

土木研究所寒地土木研究所	正会員	○山木	正彦
同 上	正会員	林	憲裕
同 上	正会員	林	宏親

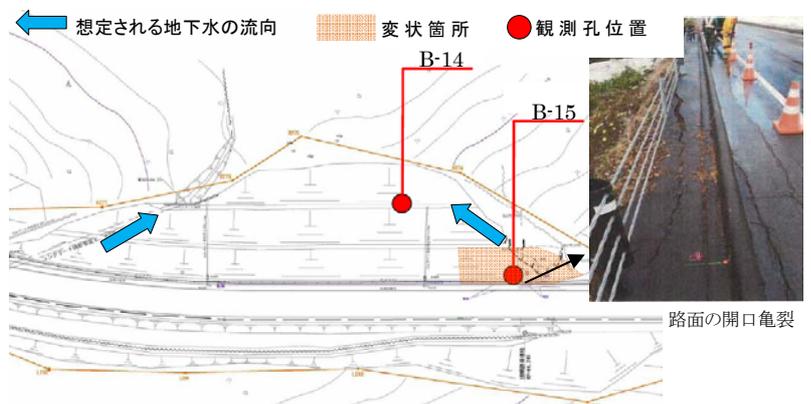
当該盛土は切り盛り境に位置する片盛土であり、2014年4月に、盛土法面の変状および路面(路肩部)に開口亀裂が確認された(図3)。変状箇所における盛土高さは5m、勾配は1:1.5であり、被災当時は変状箇所全体が高含水で、法

図3 当該盛土の状況および水位観測箇所(平面図)

尻には湧水があり、また山側背後斜面には残雪があった。なお盛土材はシルト質砂礫に分類される。以上のような災害時の状況と、その後のボーリング調査等により、盛土内への融雪水の浸入が変状の一因と推察された。

現場においては、変状確認後、路面の開口亀裂を修復し、押え盛土により応急復旧がされた。その後、盛土の動態観測とともに、本復旧工法の検討も含めて、融雪期の水位観測を実施することとなった。水位観測箇所を図3に示す。図中の矢印は、旧地形から想定される地下水の流向である。盛土内水位観測孔は盛土法面の変状箇所(B-15)と盛土法面谷側(B-14)の2箇所で行った。併せて図4も参照されたい。

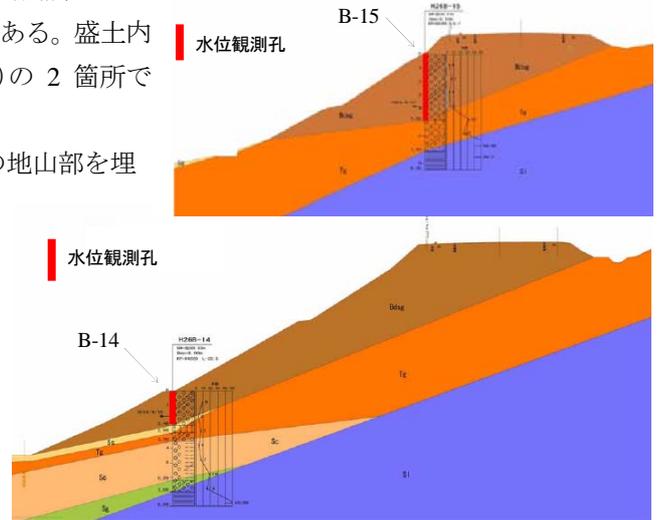
なお、盛土内の水位観測にあたっては、ボーリング孔下部の地山部を埋め戻した上、地山部上端をベントナイトペレット(シール材)により遮水し、地山部を完全に閉塞した後、盛土内水位観測孔を設置している。これは、融雪水のように短期間である程度の水量が盛土や地山に流入することを考えると、盛土と地山の透水性の違いにより、地下水位が盛土と地山それぞれに形成されることが想定され、盛土の変状に直接的な影響を及ぼす盛土内の水位を適切に把握するためである。

図4 盛土断面および水位観測箇所

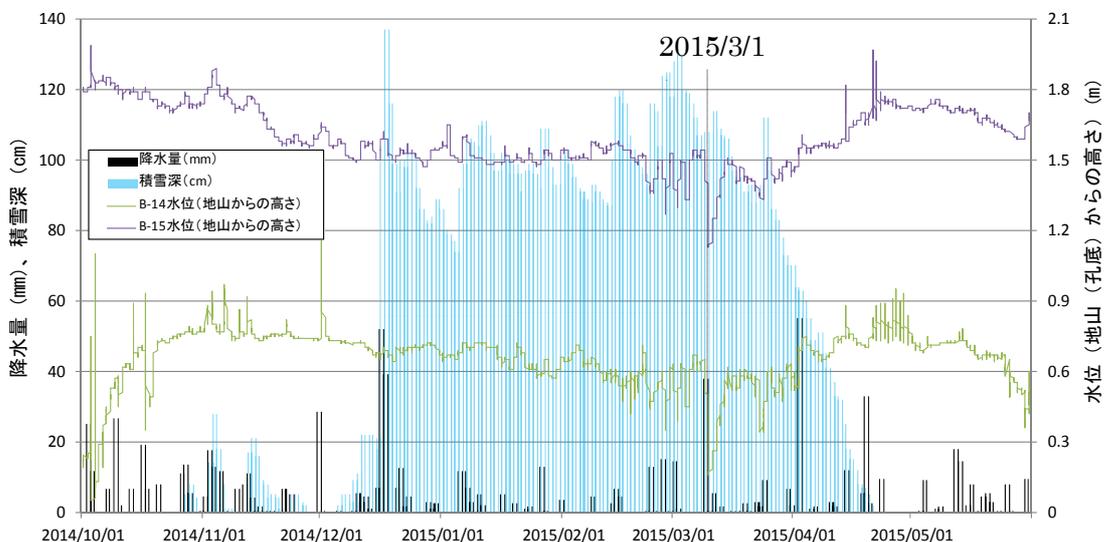
図より、観測箇所(標高)が異なり、また観測点における盛土厚さも異なるため、水位は一致しないものの、積雪・融雪期においてB-14とB-15の水位挙動は同じ傾向を示している。両水位観測孔において、2015年3月10日に水位が低いポイントがあり、それ以降1カ月半ほどで水位が60cm程上昇していることが確認できる。観測期間全体で見ると、この時期に特段水位が高い訳ではないが、融雪期には、それ以前と比べて相対的かつ短期間に盛土内水位が高くなることが確認された。

先に、異なる観測箇所にもかかわらず、水位挙動が同傾向を示していると述べたが、当初は水の流入源に近い山側(B-15)の水位変動に追随して谷側(B-14)の水位が変動する(水位変動に時間差が生じる)と思われた。現段階では、水位挙動が同傾向を示している理由は不明であるが、山側から流入する水および盛土法面から流入する水と、法尻から流出する水の量のバランスによりこのような結果が生じたものと考えられる。盛土内に存在する水の挙動は本研究において重要な要素であるため、今後、浸透流解析等により盛土内における水の流入・流出に関して詳細な検討を進めたい。

図5 盛土内水位観測結果(地山(孔底)からの高さ)
