安価な地盤傾斜計を用いた切土のり面の変状特性

西日本高速道路(株)正会員 ○内田純二、非会員 雨郡好澄、非会員 別役一哉
明治コンサツタント(株) 正会員 納谷宏、正会員 林田昇

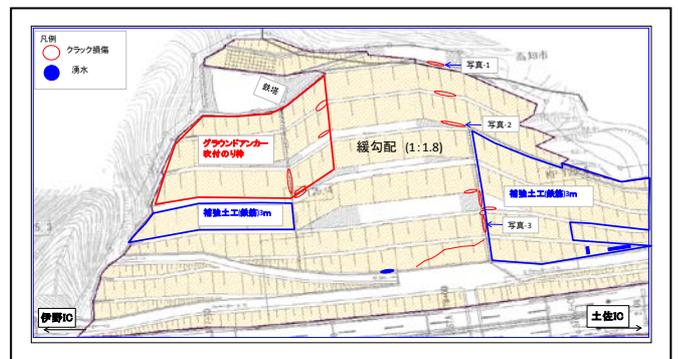
図-2 変状平面図

平成 26 年 11 月 21 日に実施した目視点検において図-2 に示す 13 箇所の変状を確認した。この切土のり面は平成 26 年 6 月 26 日に目視点検を実施し異常がないことを確認している。図-3 に示すように平成 26 年 8 月 2~4 日にかけて台風 12 号による連続降雨 677.5mm、時間最大 67.5mm を記録した。この降雨により変状が生じたものと推測される。

図-2 に示すように当該のり面は、平成 10 年 6 月に変状が発生し切土のり面の中央部を緩勾配(1:1.8)し供用した。その後平成 23 年 4 月に伊野 IC 側の鉄塔付近を中心に変状が生じたため、伊野 IC 側にグラウンドアンカー+補強土工(L=3m)、土佐 IC 側に補強土工(L=3m)を施工した。今回の変状は中央部の緩勾配(1:1.8)を中心に 13 箇所発生しており写真-2 はのり肩が 20mm 沈下、写真-3 は小段のせり出しが 50mm、写真-4 は縦排水工の目地開きと沈下が 30mm であった。

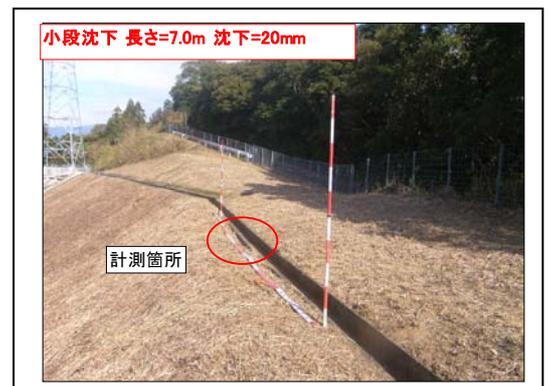
写真-2 のり肩の沈下

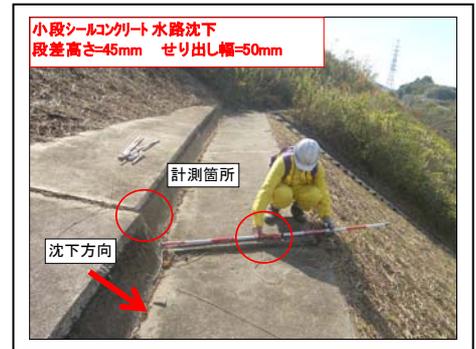
写真-3 小段のせり出し

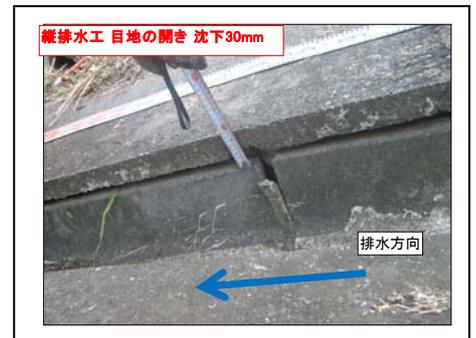
写真-4 縦排水工の目地開き

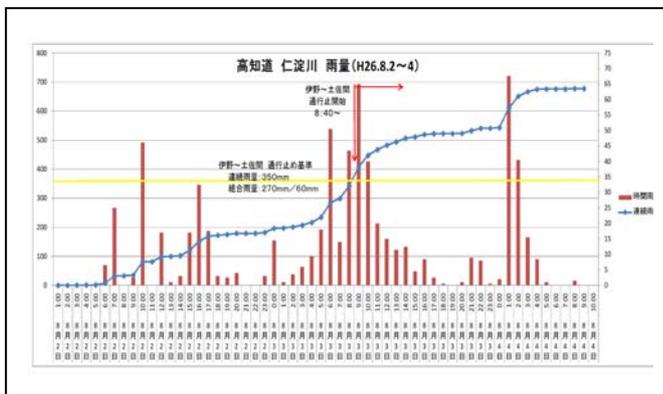
図-3 降雨履歴

図-3 に示すように 8 月 2 日から降り出した雨は、8 月 3 日に基準を超えたため 8 時 40 分に通行止めを行った。幸い第三者被害等はなかったが連続降雨は過去最大の 677.5mm を記録した。

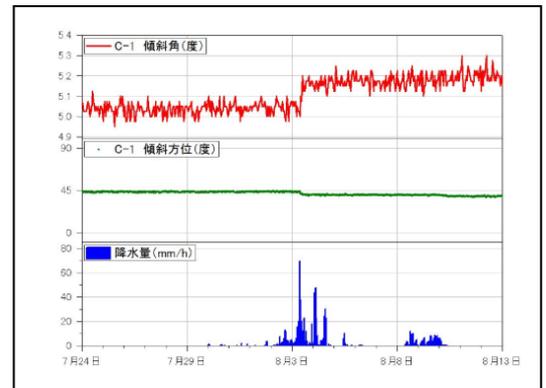
図-4 傾斜角と方位 (C-1)

図-4 に示すように C-1 は 8 月 3 日にかけて傾斜角 0.1° の変位を示しているが方位の変化は微小である。一方、図-5 に示す C-5 は 8 月 2~3 日にかけて傾斜角 0.1° の変位を示し、方位は変位前の 7 月 30 日から一定方向を示しており、傾斜角の変位前に方位が反応している点は興味深い。

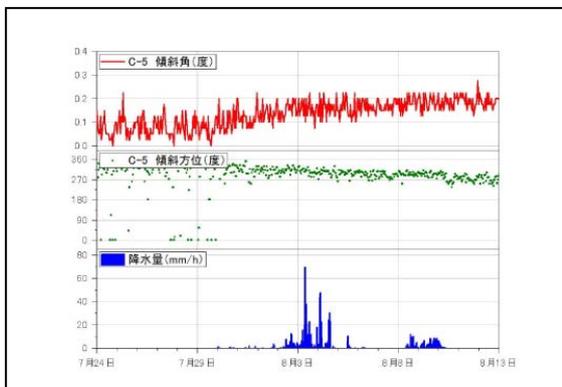
図-5 傾斜角と方位 (C-5)

C-5 方位のバラツキは、降雨が確認された 7 月 30 日以降を境に 300° の一定方向を示し、方位の変化は傾斜角や地盤変位の前に生じている。方位のデータを変位前の計測強化や事前対策の判断として予防保全対応として活用していきたい(図-5, 6)。
