## トータルステーションを用いたトンネルの変状路面計測

## 1. はじめに

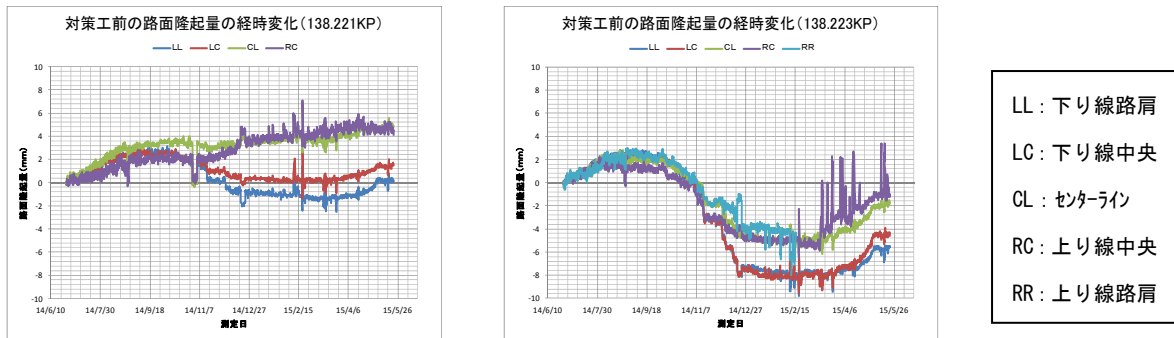
図-3 路面隆起量の経時変化（左：138.221KP、右：138.223KP）

138.221kpは隆起傾向を示し（図-3 左），それより2m離れた138.223KPでは一旦隆起した後沈下傾向を示していた（図-3 右）。これは，隆起したコンクリート舗装版が通行車両の荷重を受けて沈下に転じたものと考えられる。対策工前の2測点の中間部路面には亀裂も発生しており，測定値と現地状況が対応している結果であった。

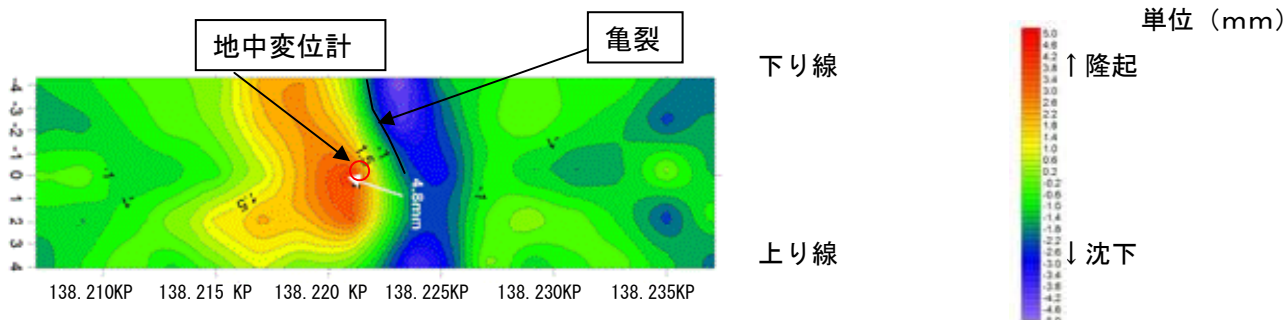
図-5 対策工前の路面隆起量の等高線表示

2014年6月26日から2015年5月21日の隆起量（対策工前）の路面隆起量を等高線表示したものを図-5に示す。赤に近い色が隆起，青に近い色が沈下を示す。138.220KP付近に最大で4.8mmの路面隆起，138.225KP付近では沈下が発生していることが分かった。

地中変位計の設置位置は138.221KPの道路中央付近である。図-5に赤丸の印で示す。

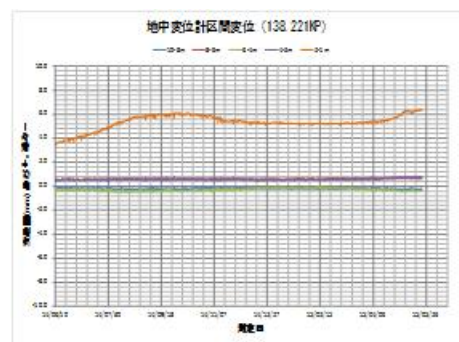
図-6 地中変位計区間変位（138.221KP）

2014年6月26日～2015年5月21日（対策工前）の地中変位計の区間変位（138.221KP）を図-6に示す。

深度1～2mの表層付近に隆起傾向がみられた。また，図-3路面隆起量の経時変化（138.221KP）のCL（センターライン）、RC（上り線中央）と同様に時間の経過とともに徐々に隆起する傾向がみられた。
