## シールドトンネルにおける変状対策工の経過観察結果に関する一考察

国立研究開発法人土木研究所 正会員 ○森本智, 砂金伸治, 石村利明, 日下敦

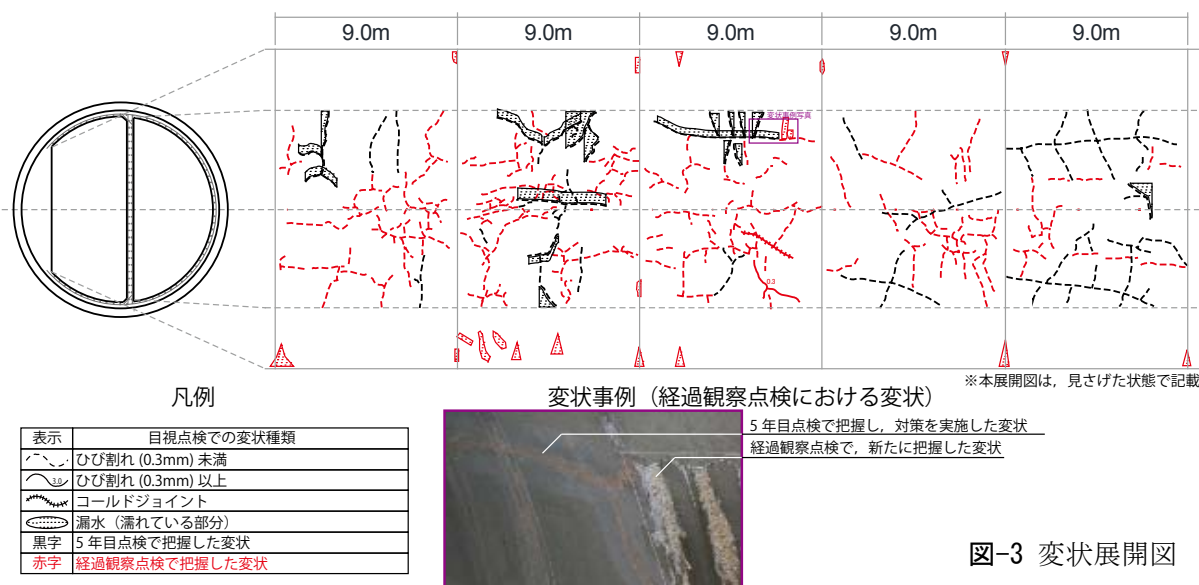
図-3 変状展開図

図-3 に 5 年目点検で確認した変状について記した変状展開図（黒字で記載）を示す。本報文では、全延長のうち 5 スパン（45m）を対象とした。

対象区間においては、ひび割れ幅が 0.3mm 以上の変状は確認できなかった。ひび割れ幅が 0.3mm 未満の変状は、上半部に多く、各スパンの S.L.付近から天端方向へ伸びる横断方向のひび割れや、天端部や肩部付近における縦断方向に伸びるひび割れが多い。これらの規模や形態から乾燥収縮等による材質劣化が原因であると考えられる。ここで、一部のひび割れにおいて、滴水、浸出（にじみ）程度の漏水を伴うものが確認された。漏水を伴うひび割れは、長期的にはコンクリートおよび鋼材等の構造部材の劣化等による構造物の性能低下を生じるおそれがあるため、適切に対応することが必要となる。本共同溝においては、二次覆工を対象とした変状による劣化の進行抑制、および漏水等による占用物件等への支障抑制を目的とした止水対策を実施した。対策は漏水の有無、およびひび割れ幅の規模に応じて規模を決定した。図-4 に措置の手順の例を示す。漏水を伴うひび割れは、対策として「セメント系材料による充填+注入」を実施した。また、漏水を伴わないひび割れについても、漏水箇所の止水による水みちの変化により、新たな漏水発生のおそれがあることから、ひび割れ幅が 0.4mm 以上のものを対象に対策として「樹脂系材料による充填+注入」を実施した。図-5 に対策の例を示す。対策は変状箇所を深さ約 40mm までのはつり、その後充填し表面処理を施した。一方、漏水を伴わないひび割れのうち、幅が 0.4mm 未満のものについては「監視」を実施することとした。

対策から 10 年程度経過した時点で、対策の経過観察を目的とした近接目視点検を実施し、0.1mm 以上の微細なひび割れを対象に記録した。図-3 に変状展開図（赤字で記載）を示す。まず、対策を実施した箇所は、ひび割れや漏水等の新たな変状は確認されず、二次覆工は健全な状態を保つことを確認した。対象区間における新たな変状として、ひび割れと漏水を確認した。新たなひび割れは最大で幅 0.3mm であったが、ほとんどは 0.3mm 未満の規模であった。その形態は、5 年目点検で確認されたひび割れが進展したものや、あらたに横断方向、縦断方向に伸びるひび割れであった。ここで、経過観察点検では近接目視による点検を実施しており、5 年目点検で記録されなかったひび割れが含まれている可能性があることに注意が必要である。経過観察点検で確認したひび割れは、5 年目点検と同様に規模や形態から、乾燥収縮等による材質劣化が原因であると考えられる。一方、新たな漏水は上半の一部箇所、および下半の目地部やひび割れ箇所を対象に確認した。これらは、いずれも 5 年目点検で確認した漏水に対策を実施した付近、またはそのスパンに発生している。対策を実施した箇所は止水性能が向上したものの、その付近の目地部やひび割れ箇所等の弱部に水が回ったと考えられる。
