# 河川堤防の地震時脆弱箇所を抽出するための情報整理方法の提案 ～東北地方太平洋沖地震における東北地方整備局管内河川堤防の被災事例分析を踏まえて～

(一財) 国土技術研究センター	正会員	○柳畑 亨
広島大学名誉教授	フェロー会員	佐々木 康
国土交通省 東北地方整備局		阿部 誠司
同 上	正会員	高田 浩穂
同 上		千葉 孝寿
応用地質株式会社	正会員	阿部 知之
同 上	正会員	武部 努

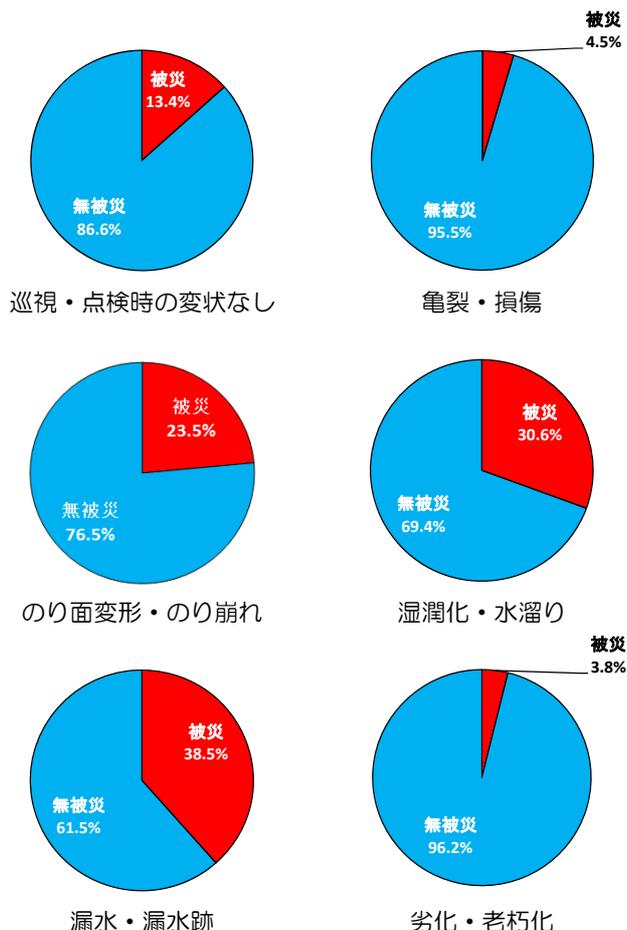
図1 被災前変状の種類別の被災率

被災前変状の有無や種類に着目すると、被災率が最も高いのは「漏水・漏水跡」であり、次いで「湿潤化・水溜り」、「のり面変形・のり崩れ」となっている。

すなわち、被災前変状のなかった箇所での被災率は約13%であるが、「漏水・漏水跡」のあった箇所では約39%、「湿潤化・水溜り」のあった箇所では約31%、「のり面変形・のり崩れ」のあった箇所での被災率は約24%であり、被災前変状のなかった箇所の2～3倍の被災率となっている。

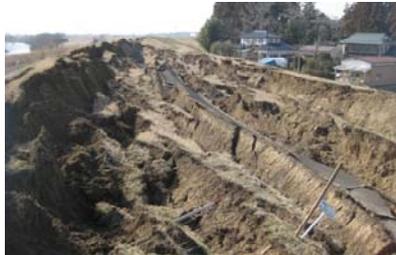
写真1 鳴瀬川下中ノ目地区<sup>1)</sup>

閉封飽和域とは、軟弱粘性土層からなる基礎地盤上面に築堤を行うと、盛土荷重による圧密沈下で基礎地盤の上面が凹状となり、堤体が側方伸張変形することで堤体下部の密度低下や拘束圧低下(ゆるみ)が生じ、また圧密沈下によって堤体下部が地下水位以深に水没し、堤体内に形成される飽和した領域である(図2)。この状態で地震動を受けると、閉封飽和域の間隙水圧が上昇して液状化し、これに伴う側方流動・沈下が起きる。特に、大きな初期せん断力を受けているのり尻付近が液状化すると、盛土がその形状を保持することができず、ストレッチングを伴う大変形を引き起こすことになる(図3)。写真1に東北地方太平洋沖地震において、閉封飽和域の液状化によって広範囲にわたり堤体崩壊土が側方移動した鳴瀬川下中ノ目地区の被災状況を示しているが、このような被災が発生した箇所では、地震直後の詳細調査時に確認された<sup>2)</sup>ように、閉封飽和域を形成する堤防天端下の地下水位が堤内地盤標高よりも高い状態にある。

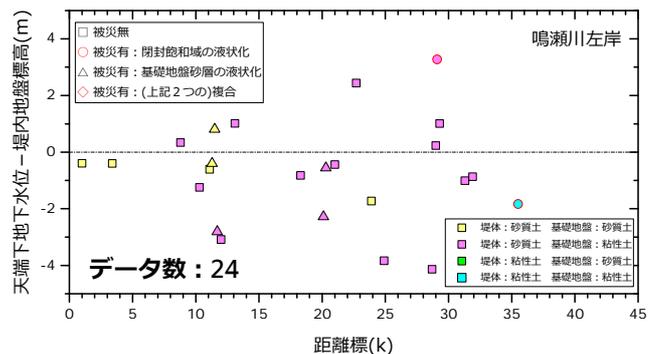
図5 天端下地下水位と被災状況の関係(鳴瀬川左岸)

図5及び図6に鳴瀬川左岸及び鳴瀬川右岸における堤防縦断方向の状況を、表1に左右岸の整理結果をそれぞれ示す。なお、図5及び図6中には、地震後の検討で明らかとなった東北地方太平洋沖地盤での被災要因と、堤体材料及び表層基礎地盤の土質の組合せを併せて示している。

天端直下の堤体内水位と地震時被災メカニズムの関係は、「天端下地下水位－堤内地盤標高(m)」がマイナス(負値)であれば、“被災無”または“基礎地盤砂層の液状化”、「天端下地下水位－堤内地盤標高(m)」がプラス(正值)であれば、“閉封飽和域の液状化”または“複合”になるものと想定され、水位測定が1度のみであるにも関わらず、想定と合致している(表1中の赤字)総数は38断面と比較的良好な相関にあると言える。

したがって、主に浸透安全性評価の立場から河川堤防の維持管理を目的として(堤防帯図等で)整理されている「堤体材料及び基礎地盤表層の土質」、「堤内地盤高」に、『地質調査で得られた天端直下の堤体内水位標高』の情報を加えることによって、天端下地下水位が堤内地盤標高よりも高い箇所については、地震時に閉封飽和域の液状化による被災を生じる可能性がある箇所として、容易に抽出できるものと考えられる。
