## 熱赤外線カメラによるグラウンドアンカーのり面の観察

国立研究開発法人土木研究所 正会員 ○横山一輝, 近藤益央, 藤田智弘, 宮武裕昭

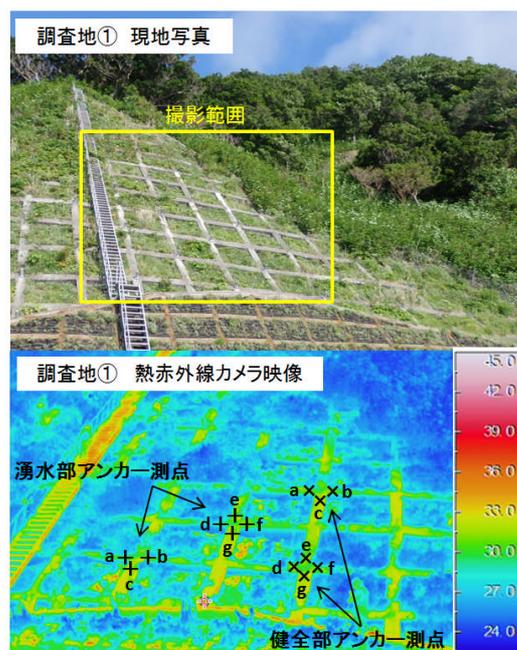
写真-1 現地写真と熱赤外線カメラ映像(調査地①)

調査地③)を選定した。健全性調査は、頭部詳細調査やリフトオフ試験等を実施した。各調査地の熱赤外線カメラ撮影箇所は、外観上アンカー孔口より湧水が流れた跡が確認されるアンカー周辺部 (以降、湧水アンカー部と略) と、外観上湧水が流れた跡や頭部部材の変状が無く健全と思われるアンカー周辺部 (以降、健全アンカー部と略) の2条件を選び、3調査地で実施した (写真-1参照)。撮影は日中とし、撮影頻度は調査地①と調査地②で1回/30分、調査地③で1回/15分でカメラを定位置に固定して撮影した。

熱赤外線カメラ映像データは、写真-1に示すように、湧水アンカー部と健全アンカー部で各7~8測点を設定し、各測点について時間毎の表面温度変化を整理した (図-1参照)。各測点はアンカーから

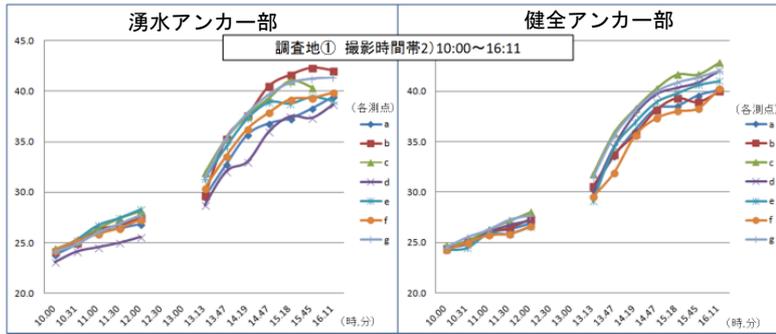
図-1 アンカー周辺の各測点の表面温度推移 (調査地①)

注) 熱赤外線カメラによる温度感知は色調の影響を受けるため、実際の温度と差が出る場合があるが、今回の撮影目的は温度分散値の解析であるため、検討結果に影響は無いと考える。

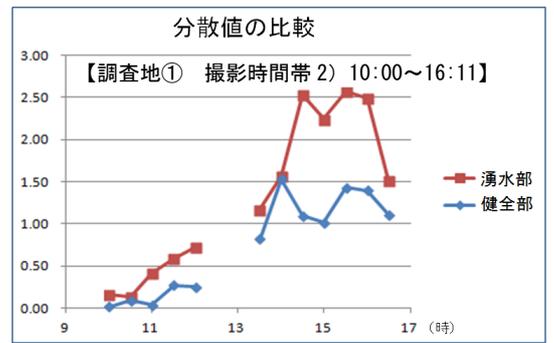
図-2 表面温度の分散値の比較 (調査地①)

30cm程度離れ、植物繁茂等で日陰にならず、変色していない箇所を選定した。また湧水アンカー部と健全アンカー部の各測点において測定時間帯中にどのぐらい表面温度がばらついているかを確認するため、湧水アンカー部と健全アンカー部の温度分散値を比較した (図-2参照)。さらに3調査地のデータ整理結果の比較を表-1に示す。

以上の検討から、3調査地すべてにおいて湧水アンカー部の方が、健全アンカー部よりも分散値が高い傾向である結果を得た。ただし、気温差が低い場合または最高気温が22°Cを下回る場合、表-1中の調査地①の撮影時間帯1)のように、湧水アンカー部も健全アンカー部も表面温度の分散値が同程度であった。

熱赤外線カメラ映像の整理結果から、湧水アンカー部の方が健全アンカー部に比べて、表面温度の分散値が高い値を示す傾向を確認し、筆者らの仮説と同じ結果を得た。今後、外観上湧水跡や頭部部材の変状は無いが、雨天の翌日等にもみ湧水が出るような箇所を熱赤外線カメラで撮影し、今回同様の傾向が確認できるかを試みることで、熱赤外線カメラ映像法がアンカーのり面の変状箇所を検出する方法として適用できるかさらに検証を進める。
