## グラウンドアンカー工の効果的な維持管理に関する検討

(株)相愛 正会員 ○常川善弘  
 三重大学大学院 正会員 酒井俊典  
 (国研)土木研究所 正会員 近藤益央・藤田智弘・横山一輝  
 北海道土質コンサルタント(株) 正会員 山下英二  
 川崎地質(株) 非会員 高梨俊行  
 日本地研(株) 非会員 田口浩史

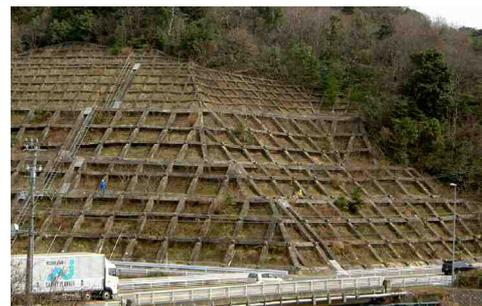
平成20年にグラウンドアンカー維持管理マニュアル<sup>1)</sup>が発刊され、斜面安定のためにグラウンドアンカー工が施工されたのり面(以下、アンカーのり面)で初期点検～健全性調査、補修対策や更新工事の取り組みが始まっている。しかし、アンカーのり面は、アンカー材料以外に切土斜面の地盤・地質の経年変化を合わせもつ道路土工構造物の一つであり、その特性を考慮した効果的な維持管理手法の取り組みが重要である。本稿では、施工後約25年経過した既設アンカーのり面(図1)の健全性調査事例を基に、効果的な維持管理評価について検討を行った。

図1. 調査地全景

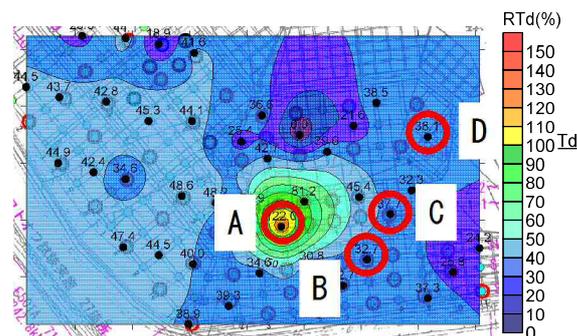
図2に、第4回調査による緊張力分布図(残存引張力の設計アンカー力比  $R_{Td}$ )を示す。図中のA～Dの4地点のアンカーは、近接目視点検結果より「異常無し」または「変状が確認された」代表的なアンカー箇所である。B地点周辺に荷重増加領域が確認され、その周辺は全体に設計アンカー力比  $R_{Td}=30\sim40\%$ 前後の分布を呈している。図3は、平成19年～平成27年の計4回の健全性調査によるアンカーA～D地点の残存引張力の経年変化結果を示すが、A～D地点ともに斜面変状時を上回る降雨や、想定外の地震に対しても、荷重変化は殆どなく、一定のアンカー荷重を維持し安定していることを確認した。このことは、図4に示す平成19年と平成27年の設計アンカー力比  $R_{Td}$ 分布を比較した緊張力変化率分布図においても、全体的に2%前後の増減で留まっており、アンカーのり面全体として安定していることを確認した。

図2. 緊張力分布図  $R_{Td}$  分布図 (H27)

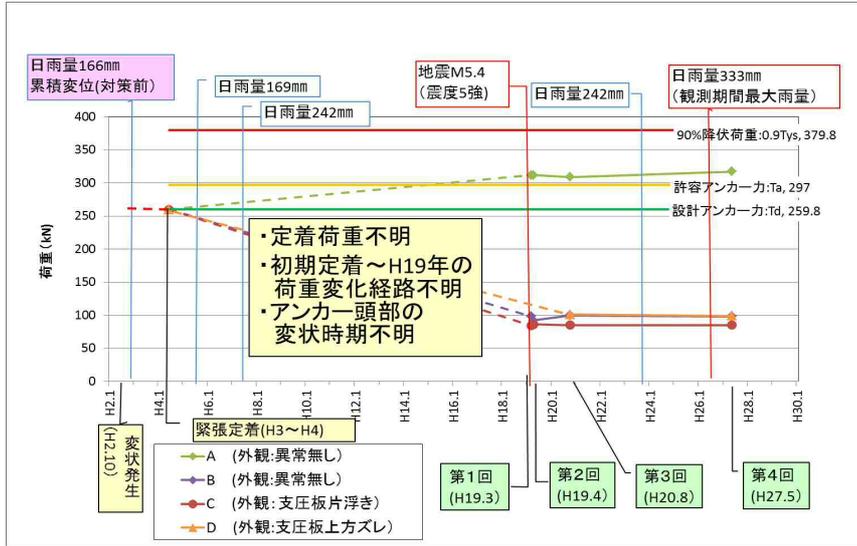
図 3. アンカー代表箇所における残存引張力  $P_e$  の経年変化

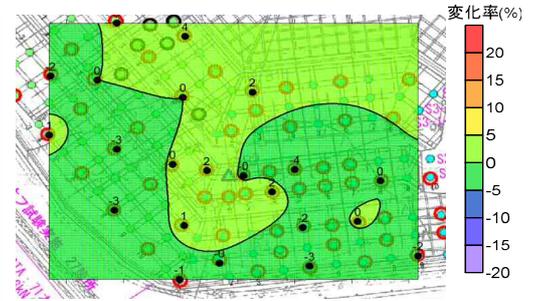
図 4.  $R_{Td}$  荷重変化率分布図 (H19-H27)
