### 青函トンネル先進導坑における膨張性地山の評価

(独) 鉄道建設・運輸施設整備支援機構 鉄道建設本部 北海道新幹線建設局 正会員 ○山崎 周一  
 (公財) 鉄道総合技術研究所 正会員 野城 一栄  
 北海道旅客鉄道(株) 非会員 張間 正紀  
 (株) エーテック技術第二部 非会員 小原 雄一

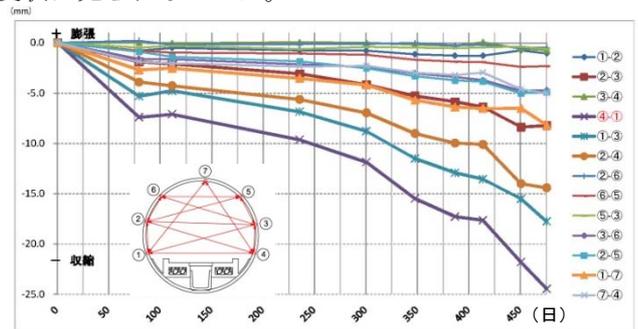
図4 先進導坑 2k070m 3次元計測図

トンネル内空変状の把握は覆工外観調査、光波測距による3次元計測と水準測量により行った。当該箇所の変状形態としては特にスプリングライン付近で縮小値が大きく、路盤上の水平幅①-④側線で-22.6mm/475日(図4)の縮

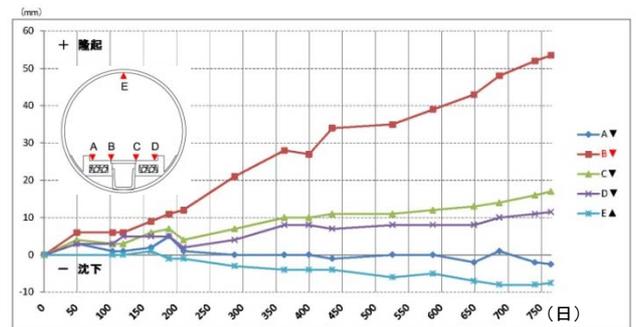
図5 先進導坑 2k070m 水準測量図

小を観測、水準測量においては天端沈下で-7.0mm/764日路盤隆起においては最大+53mm/764日(図5)の隆起が観測された。また、路盤隆起に起因する支保工の変状が危惧されたが、路盤開削調査では支保工に目立った変状は見られなかった。
