### 3 ヒンジプレキャストアーチカルバートの上載盛土の影響に関する分析

(株)高速道路総合技術研究所 正会員 ○藤原 優  
 (株)高速道路総合技術研究所 正会員 藤岡 一頼  
 (株)エイト日本技術開発 正会員 佐伯 宗大

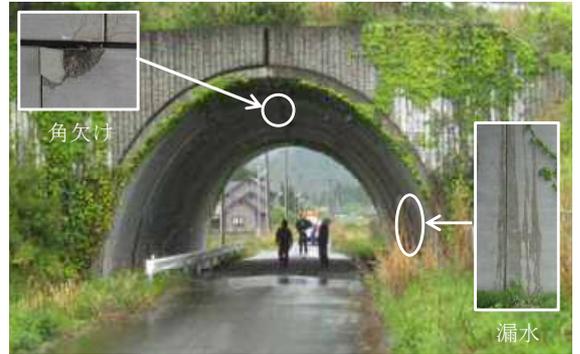
図-1 3 ヒンジプレキャストアーチカルバート

3 ヒンジプレキャストアーチカルバート（以下、3 ヒンジカルバート）は、ヒンジを設けることによってアーチ部材に発生する曲げモーメントを低減させることによりボックス形状に比べて部材厚を薄くできることや、施工性に優れるなどの利点を有する。しかし、複数のプレキャスト部材から構成される3 ヒンジカルバートは、図-1 に示すように、上載盛土の影響によっては部材同士の接触による角欠けや部材間の開きによる漏水などが発生することがある。平成 23 年 3 月に発生した東日本大震災においても、高速道路の複数の3 ヒンジカルバートにおいて、これらの現象が顕著であった<sup>1)</sup>。同様の損傷が予想されるものに対しては適切な対策が必要になると考えられるが、3 ヒンジカルバートの上載盛土の影響については未解明な部分が多い。

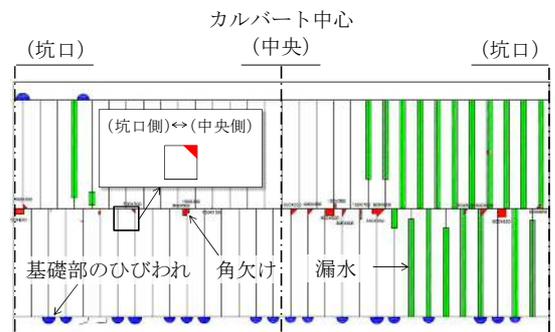
図-2 No.1（地震時）の損傷記録

表-1 に高速道路において常時、地震時において角欠けや漏水などが発生したと考えられる3 ヒンジカルバートの諸元を示す。これらについて、損傷記録を基に分析を行った。一例として、No.1（地震時）の損傷記録を図-2 に示す。クラウンヒンジ部では複数の角欠けの発生が認められる。角欠けについては、常時、地震時とも程度の違いはあるものの、各カルバートに共通して確認された。地震時に発生したと考えられるものは、基礎部のひび割れや坑口付近での漏水、アーチ部の内曲げによるひび割れが顕著であった。そこで、これらの発生状況について分析を行った。分析は、角欠けや漏水などが発生している部材について、カルバート中心からの距離を求め、基準長さ（カルバート延長/2）で相対位置に変換し発生状況をグラフ化した。この際、角欠けについては、損傷箇所がプレキャスト部材毎で坑口側か中央側か分類した。

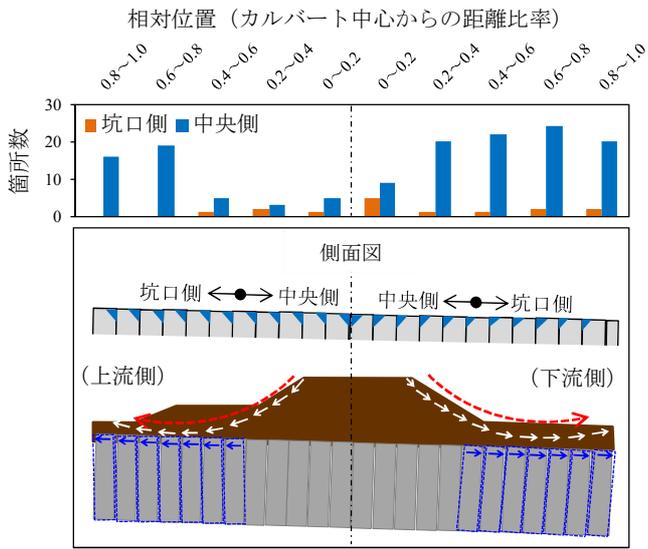
図-3 角欠けの発生傾向 (常時)

常時は、主に部材中央側で角欠けが発生しており、上流側より下流側において角欠けの箇所数が多い(図-3)。また、坑口側で角欠けが発生しているものは非常に少ない。常時の場合は、盛土天端から法尻に向けて変位しようとする力が作用していると考えられる。この作用により両坑口側へ将棋倒しの変形が発生することで部材中央側の角欠けが発生した可能性がある。一方、地震時は、部材中央側の角欠けに加え、カルバート中心より上流側において坑口側の角欠けが目立つ傾向が確認された。これは、常時の状態から地震時に下流側へ部材が一律に倒れ込む挙動が発生することにより、新たに坑口側の角欠けが発生した可能性が考えられる。

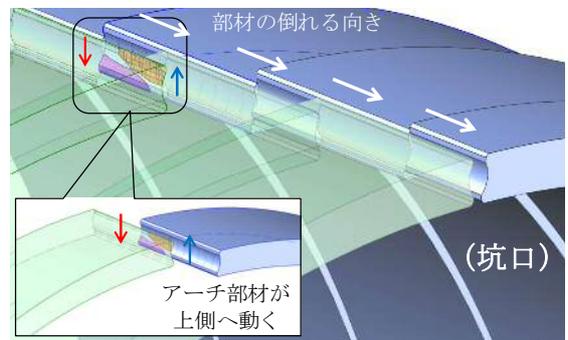
図-5 クラウンヒンジ部の角欠けの発生状況

3ヒンジカルバートの角欠けや漏水などは、縦断方向への将棋倒しのような変形に伴いクラウンヒンジ部や脚部ヒンジ部において発生したことが考えられる。このとき、部材のずれにより軸力の伝達に不具合が生じるなどの影響によりアーチ部に内曲げのひび割れが発生した可能性がある。一例として、図-3に常時、図-4に地震時のクラウンヒンジ部の角欠けの分析結果を示す。角欠けは、図-5に示すように千鳥配置で設置されている

部材に対して、端部にずれ方向の力が集中することにより発生したと考えられる。

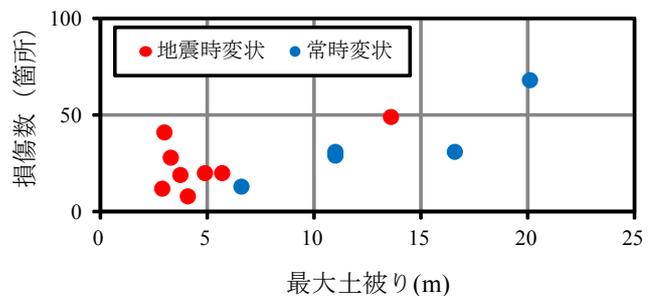
図-6 最大土被りと角欠けの発生状況の関係

これらの結果から、3 ヒンジカルバートの縦断方向の挙動に対して土被り厚の影響が考えられる。図-6は最大土被りと3 ヒンジカルバートのクラウンヒンジ部に発生した角欠けの関係を示したものである。常時は、最大土被りが大きくなるほど角欠けが多くなる傾向が認められた。これは、土被りが大きくなるほど縦断下流方向への作用が増大することによるものと考えられる。地震時は、分析を行ったカルバートの最大土被りが3m~5mと同程度のものが多かったことから明確な傾向を確認するまでに至っていない。
