## 広島城内に現存する戦争遺跡に関する調査研究

広島工業大学

(公財)広島市文化財団広島城

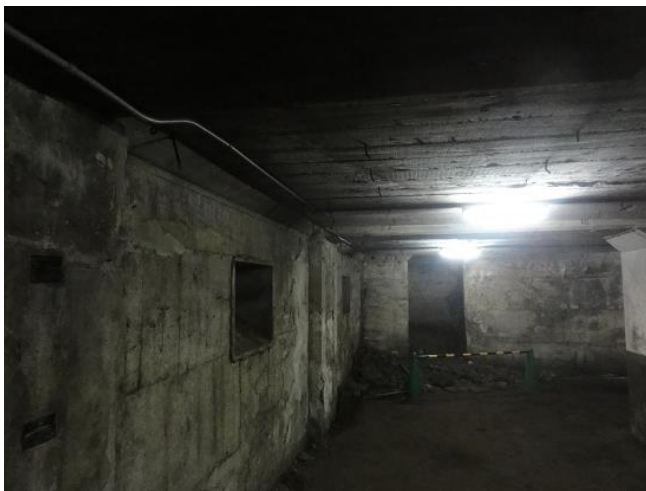
史跡広島城に戦時中に構築された大日本帝国陸軍の中国軍管区指令部防空作戦室(図1参照)が現存している。この防空作戦室は、戦時下において敵の来襲等を広報する役割を担い、原爆の投下時には、その事実を最初に通報した地下防空作戦室とされている。構造は鉄筋コンクリート造約208 m<sup>2</sup>の半地下式一階建てで、現在は、史跡広島城内の護国神社に隣接した場所にあり、歴史的な施設として保存され、要望に応じて見学を受け入れている。しかしこの構造物の計画・設計に関する資料は現存せず、構造設計思想も不明であり、現状を示した簡単な平面図があるだけであった。また、一部にはコンクリートの剥落が認められ、見学者に対する説明資料や安全確保の上で問題があると考えられる。

図1 広島城内の防空作戦室の内部の様子

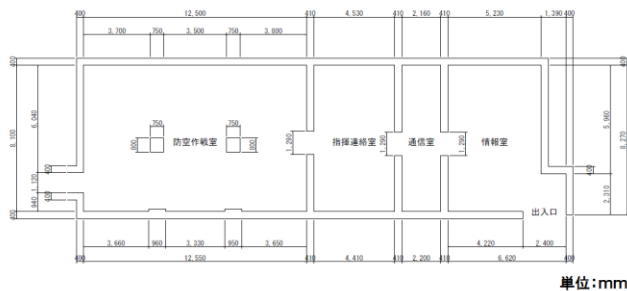
図2 防空作戦室の平面図

メジャーによる構造寸法を測定した平面図を図2に示す、部材寸法は、入り口側の壁圧は約45cm、それ以外の壁部材の厚さは外周部が土で覆われているため不明である。また、堀側の下部は無筋コンクリートの土留擁壁とみられ、厚さは上部から下部にかけて大きくなっており、他の面の壁圧より大きいと考えられる。なお、土留擁壁は現在では鉄筋コンクリート造とされるが、護岸の防波堤や砂防堰堤は現在でも無筋コンクリート造で作られており、堀側は土留め擁壁として、鋼材を節約したものと考えられる。天井のコンクリート板の厚さは入り口の状況か

らすると 75cm で、鉄筋および一部に鉄骨が配置されているものとみなされている。壁体より天井コンクリートの部材の厚さが大きいのは、後述する防空性能上の理由で上部からの爆弾の直撃に対する部材厚の方が、側方からの爆風に対する部材厚より大きい断面厚さが必要なためと推察される。
