## 車両運動と運転行動の視点からの交通事故要因分析に関する一考察

西日本高速道路エンジニアリング九州(株) 正会員 ○坂田裕彦 非会員 中野由貴  
 西日本高速道路(株) 正会員 三倉義教 非会員 西尾治樹 非会員 嶋岡健二  
 (株)トラフィックプラス 正会員 南部繁樹 非会員 首藤央樹  
 自動車評論家 非会員 両角岳彦

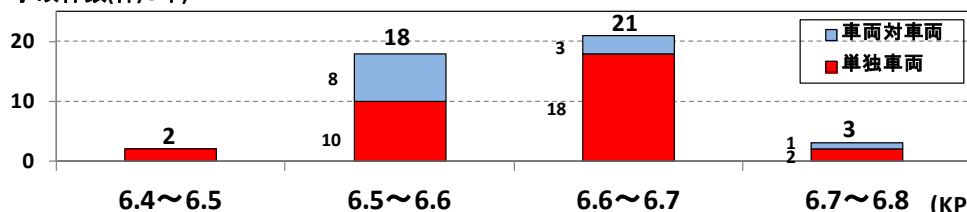
図-1 対象区間の事故発生状況

本検討における対象は、道路規格第1種4級の自動車専用道路で、左右の短いカーブが連続し、100mに1度程度の頻度で縦断勾配が変化する連続した上り勾配区間である。図-1に対象区間の事故発生状況を示す。当該区間は事故多発区間で、車両単独事故が6.5KP～6.7KPに集中している。図-2は路面状況別事故発生件数で、事故が集中する6.5KP～6.7KPでは、湿潤時の事故が87%を占める。本稿では、当該区間で事故対策を検討するため走行状況調査を実施した際、偶然にも車両単独の交通事故が発生したため、本稿では、事故車両の車両運動に着目し、当該区間の事故発生過程のメカニズムについて分析を試行した結果を報告する。

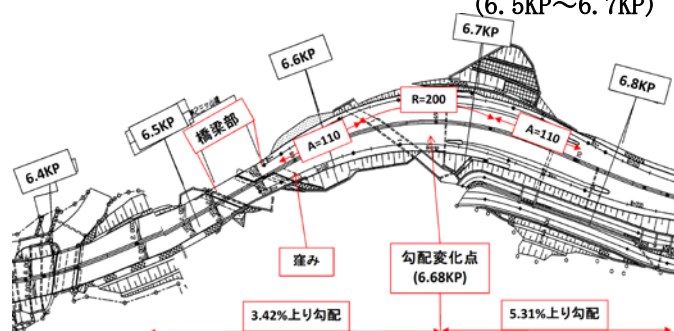
図-3 道路構造の概略図

図-3に道路構造の概略図を示す。対象区間は、5.31%の上り勾配から6.68KPを境に3.42%の上り勾配に変化する。勾配変化点はR=200mの左カーブの中間に位置している。6.55KP付近には、橋梁が存在するが、その手前には、僅かな窪みが存在する。

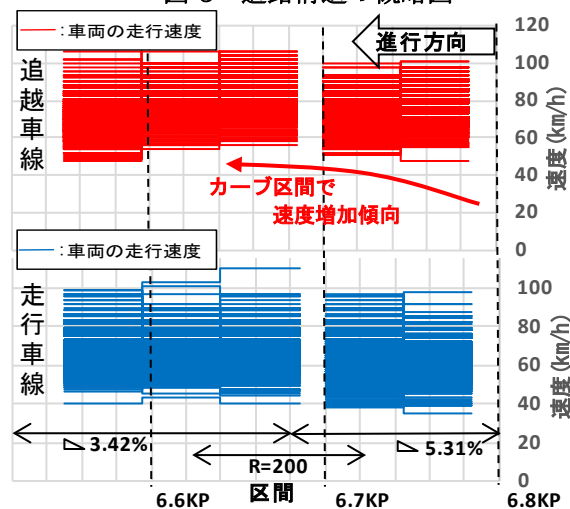
図-4 走行・追越車線における走行速度の変化

図-4は、当該区間においてビデオ観測による走行状況調査を実施した際の走行車線と追越車線における速度変化を示したものである。速度は、約2時間の走行車のデータで、路面乾燥時、湿潤時の速度が混在している。このため区間速度は、約35km/h～100km/h超までばらつきが見られるが追越車線で高い傾向にある。更にR=200m区間の追越車線では、縦断勾配が変化する6.68KPで、速度が増加傾向にあり、カーブで速度が上昇する特徴がある。

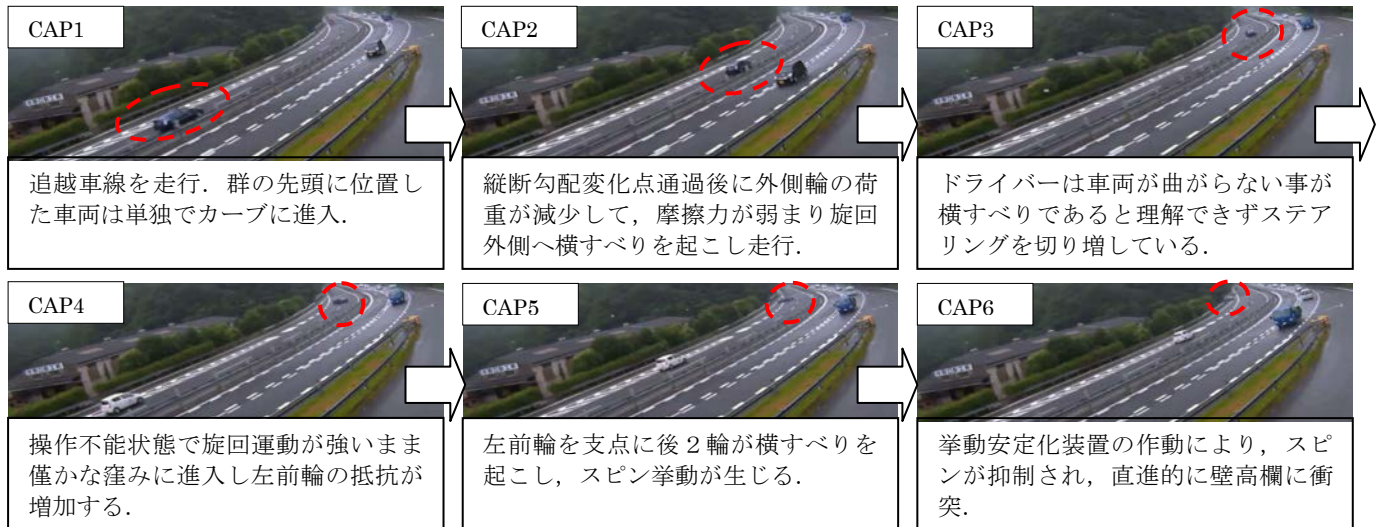
図-5 車両運動の観点から考えられる事故発生メカニズム

ープに進入し、カーブ途中でグリップを失いスピンし壁高欄に衝突した。図-5 は、車両挙動に詳しい車両運動・運転行動の専門家が事故の映像を確認し、車両運動の観点から考察した事故発生メカニズムである。

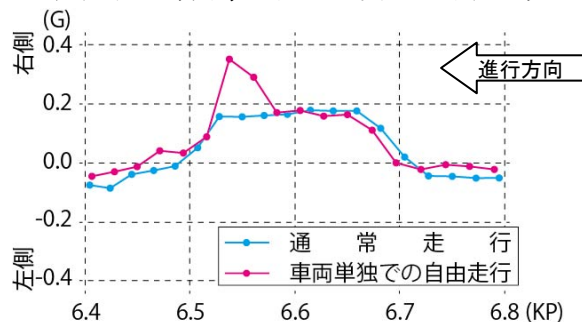
図-6 横加速度の走行挙動

図-6、図-7 は、通常走行時と車両単独での自由走行時に車両に発生した横加速度とヨー角速度を整理したものである。当該区間を走行する車両は、左カーブが始まる 6.8KP 付近において、左方向へヨー角速度が発生するとともに、右方向への横加速度が発生する。カーブ区間内は、ヨー角速度、横加速度ともに増加していき、縦断勾配が変化する 6.68KP 通過後に車両が加速し、6.55KP 付近までヨー角速度及び横加速度の影響を大きく受ける。事故車両は、路面湿潤状態で調査車両より高速で走行していたため制御不能に陥ったことが容易に推察される。更に、車両単独での自由走行時は、6.55KP 付近を過ぎると横加速度、ヨー角速度に変化が見られることから、この挙動は、図-5「CAP4」に示した左前輪の抵抗の増加と推察される。この結果から、車両運動を把握するプローブ調査は、外見からは読取れない走行不能状態に陥る過程を定量的に把握できることが明らかになった。なお、調査結果の横加速度が約 0.35G を記録しているが、当該挙動は車両の挙動を熟知した車両運動・運転行動の専門家が法定速度内で車両を完全に制御した状況下での挙動であることを追記しておく。
