積雪寒冷地における既設コンクリート舗装の破損および補修の現状

国立研究開発法人 土木研究所 寒地土木研究所 正会員 ○磯田 卓也  
同上 正会員 上野 千草  
同上 正会員 安倍 隆二  
同上 正会員 木村 孝司

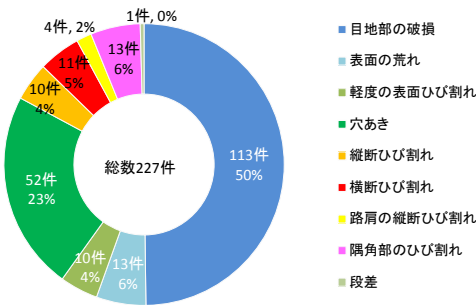
図-1 破損件数(平成 24 年)

平成 24 年度の調査における破損数は 227 件であるのに対し、平成 27 年度の調査では 773 件と破損件数が増加している。

また、破損別では、目地部の破損件数は 113 件から 447 件に、横断ひび割れは 11 件から 63 件となっており、他の破損と比べて増加割合が高い。一方、図中白抜き文字で示した路面表面における破損と、黒文字で示した構造的な破損の割合は両年度ともほぼ 5:1 の割合であった。

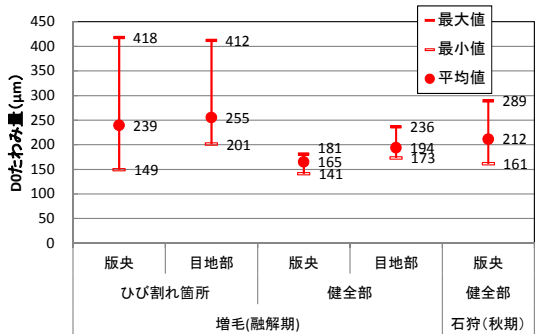
図-6 FWD 試験による D0 たわみ量

目視調査において横断方向のひび割れおよび縦断方向のひび割れの発生頻度の高い箇所のあった一般国道231号にて、載荷荷重98kNの条件にてFWD試験を実施し、版央において、D0たわみ量を測定した。結果を図-6に示す。なお、増毛においては、当該地区の融解期である4月に、健全部と横断ひび割れ部の2条件で計測している。

健全部におけるD0たわみ量は概ね150~250μmの範囲にあるが、ひび割れが検出されている箇所に着目すると400μmを超えるたわみ量が検出された箇所がある。これは、路床の凍結・凍上によりコンクリート舗装版と路盤の間に生じた空間の影響や、融解期の支持力低下による影響と推察される。
