コンクリート舗装版の開削調査について

東日本高速道路(株)関東支社 那須管理事務所 正会員 ○湯下 義弘
 東日本高速道路(株)関東支社 那須管理事務所 尾関 淳
 東日本高速道路(株)関東支社 技術部 正会員 佐藤 正和

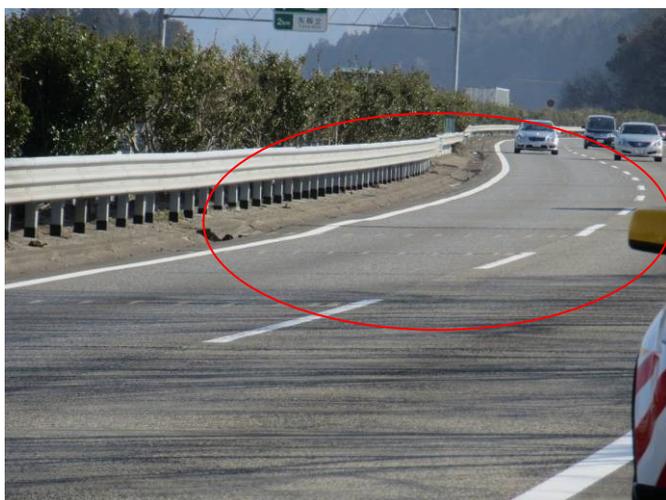
供用開始から 22 年後の H7 より、Co 舗装区間の調査・補修を実施し一旦は健全性を回復させたものの、補修から約 15 年経った今、目地部の段差等により乗り心地が悪く、また舗装面にクラック・端部の割れ等の変状が表れており（写真-1, 2）、再補修が必要な状況となっている。

写真-1 段差状況

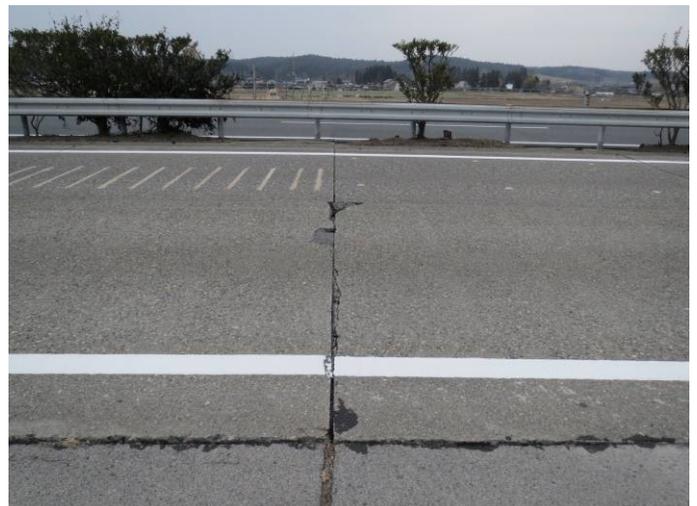
写真-2 端部の割れ

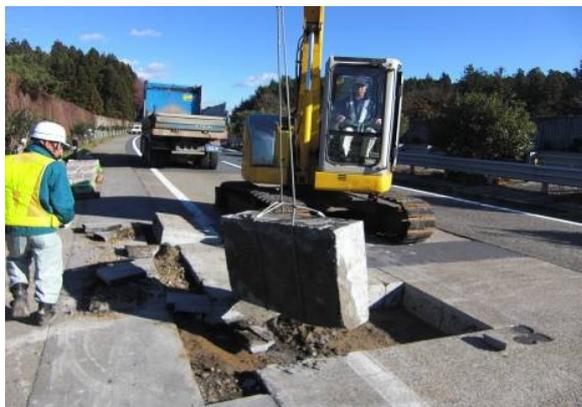
写真—3 舗装版切り出し状況

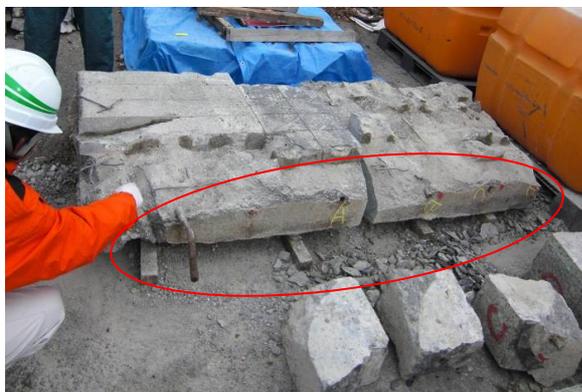
ii. ダウエルバーは、調査全数の約 6 割（32/54 本）が破断しており、目地部の補修が必要な状況であることが確認された（写真—4）。また、前回補修時に追加したダウエルバーの多くが腐食・破断していたことから、今後の補修においては腐食に強いエポキシ鉄筋の使用や鉄筋径を大きくする等の改善が必要であると考えられる。

なおこの結果は、事前に実施した FDW 調査によって得られた荷重伝達率の低い箇所（70%以下）との相関があることも確認された。

写真—4 ダウエルバー破断状況

今回の調査で得られた結果を元に、コングリート舗装版の補修および舗装版そのものを延命させるために As オーバーレイを実施する予定である。
