# 占用復旧箇所の早期破損要因に関する検討

国立研究開発法人土木研究所 正会員 ○岩永 真和, 寺田 剛, 久保 和幸

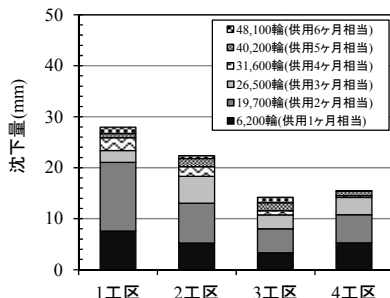
図-4 沈下量測定結果

沈下量の測定結果を図-4に示す。図-4より、転圧不足工区である1、2工区の沈下量が大きいことから、路床の締固め度は、占用箇所の下に大きな影響を与えることがわかる。また、各工区とも初期段階の沈下量が大きく、31,600輪（供用4ヶ月相当）以降の沈下量は収束する傾向であった。初期沈下時に目視観察を行ったところ、沈下に伴い施工継目部の骨材が飛散し、既設舗装との間に隙間が発生していた（写真-2参照）。次に、ひび割れ率測定結果を図-5に、48,100輪時のひび割れ状況を写真-3に示す。図-5より、19,700輪（供用2ヶ月相当）時に、全ての工区において横断ひび割れが発生した。路床締固め度の基準値を満足している3、4工区においても早期にひび割れが発生した要因としては、前述した施工継目の隙間より雨水が舗装内に浸水したことによる影響が大きいと推察される。

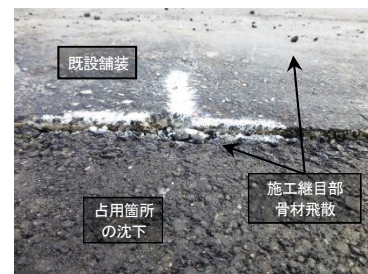
写真-2 初期沈下に伴う骨材飛散（6,200輪時1工区撮影）

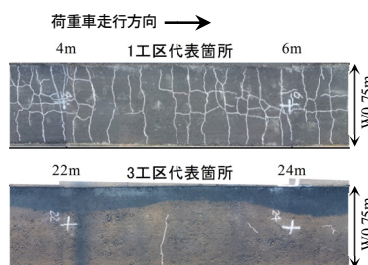
写真-3 48,100輪時のひび割れ状況（上：1工区、下：3工区）

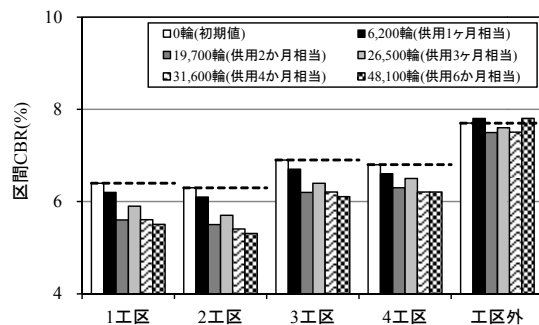
図-6 FWDによる区間CBR測定結果

次に、浸水の影響により路床の荷重支持性能がどの程度低下したのか評価するため、FWDの測定結果から路床の区間CBRを確認した結果を図-6に示す。図-6より、19,700輪（供用2ヶ月相当）時に全ての工区において路床の区間CBRが約1%程度低下し、1・2工区はその程度が大きいことがわかった。
