## 途上国における過積載の実態と舗装

途上国の幹線道路整備の多くが JICA などによる ODA によって進められている。しかし一部開通間もない時期の損傷が報告され、その誘因として大型トラックの過積載が問題となっている。本稿ではラオスの国道 9 号線のプロジェクトに際してラオス国政府と協力して実施した軸重調査の結果と、一部に発生した横断方向のヘアクラックが過積載車によるものであるとの推定根拠について報告する。

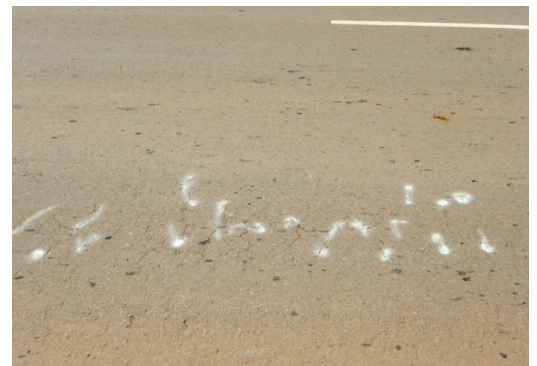
道路交通解放半年後全体の約 6% の区間で、路面の車輪走行部において道路横断方向に長さ 10～30 cm 程度、クラック幅 1 mm 以下のヘアクラックが発生した（写真－1）。そこで、クラックの記録とともに、約 200 本のコアボーリングの実施と観察を行った。また舗装の健全性を確認するため、損傷部のアスファルトについて、アスファルト量並びに骨材の粒度分布試験を行うとともに、付近に於いてたわみ測定、Ta 値の推定を行った。

写真－1 発生したヘアクラックの様子

(2) ベンケルマンピームによるたわみ量は平均 0.273mm で、幹線道路として十分な強度を有しており、これから推定される ESAL 値 (18kip 等価単軸荷重) は 10 年間で  $13.8 \times 10^6$  である。また TA 値から推定しても  $11.6 \times 10^6$  程度と十分な強度を有していると考えられる。ヘアクラックは一部の例外を除き表面側 1 cm 程度の深さであり、その 58% がベトナムに向かう車線側に発生している。ヘアクラックの形状が縦断方向や亀甲状のものでないことから路盤の支持力不足は主原因ではないと考えられる。抽出試験の結果アスファルト量も骨材粒度分布も極めて正確に設計通りの値を示していた (図 2)。また、現状では流動わだち掘れは発生していない。

これらのことから、ヘアクラックは過積載を中心とする重量輪荷重に誘引されたと考えられる (現地では一部に基層に達する 5 cm 深さのクラックもあったことを考慮して施工瑕疵として補修した)。舗装の構造は十分に強度を有しているものの、ストレートアスファルトによる表層では、規制値の 150% を超えるような過積載輪荷重に対して、道路横断方向のヘアクラックという比較的稀な損傷が発生した可能性がある。このヘアクラックは現状では直ちに舗装の破損にいたるものではないが、継続して重量輪荷重が繰り返し通過すれば水の影響なども加わって破損に至る可能性が高い。このようなヘアクラックは、弾塑性体であるアスファルト混合物に過積載による重量車輪が動的にひずみを発生しながら通過するという現象で発生したと考えられる。

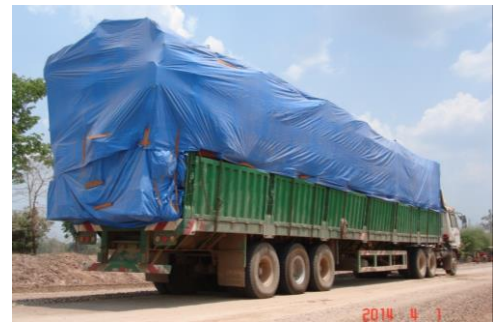
① 角材（主として紫檀）を満載したトレーラーでベトナムに向けて特定の工場から出荷される。台数は少ないが総重量推定 120 t、軸重は法定の 11 トンの約 2 倍の 21 トンに達すると見られる（写真－2）。ベトナム国境に運搬しベトナム国内で 2 台に分けて運搬すると見られている。

写真 2 総重量 120 t の材木運搬車

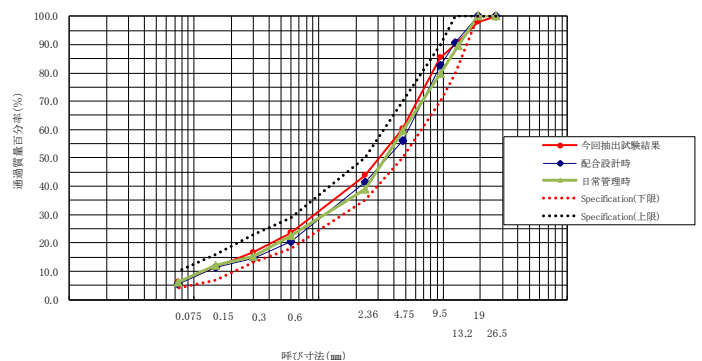
図 2 骨材粒度分布
