## 架設後5年経過した木製トラス橋の移設

函館工業高等専門学校 正員 ○平沢秀之  
戸沼岩崎建設株式会社 戸沼 淳

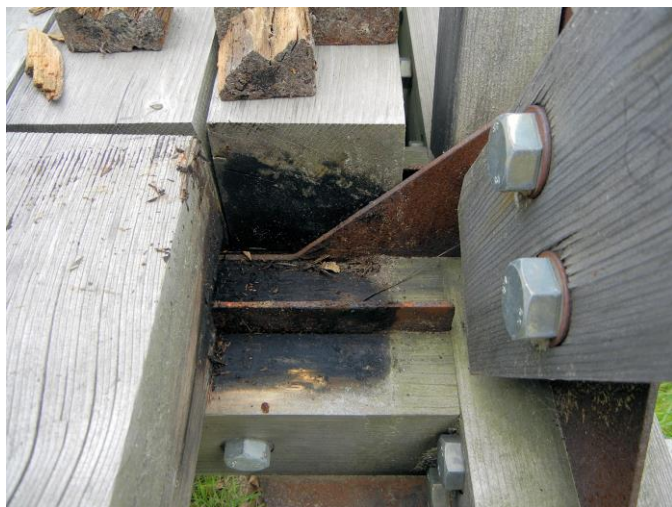
今回、本橋梁を移設するに当たり、より詳細に点検を行うため、床版を取り外すこととし、床版の裏面と下横梁の上面も観察した。写真-1は床版部材1本を取り去り、横梁の上面が見えるようにした状況である。鋼板は錆が進み、横梁上面は黒く変色していることが分かる。また、写真-2はその取り去った床版部材の端部裏面である。ずれ止め鋼板を挿入するスリット付近がかなり腐朽している。黒く変色した部分は水分を含み、非常に柔らかくなっている。このような変色と水分の含有は、ほとんどの床版部材の端部に認められた。一部の部材は、手で端部を掴んでスリットから端の部分を簡単に剥がし去ることも可能であった。橋門構として設置した合板部材についても取り外して点検したところ、腐朽箇所はなかったが変色やベニヤの剥がれといった劣化が生じていた。

写真-1 横梁上面の変色

乾きにくい状況であったと推測される。劣化の箇所は部材両端部に限られているが、ここは床版部材の支点であり支点反力に抵抗できなければ安全上極めて問題である。よって床版36本全てを交換することとした。

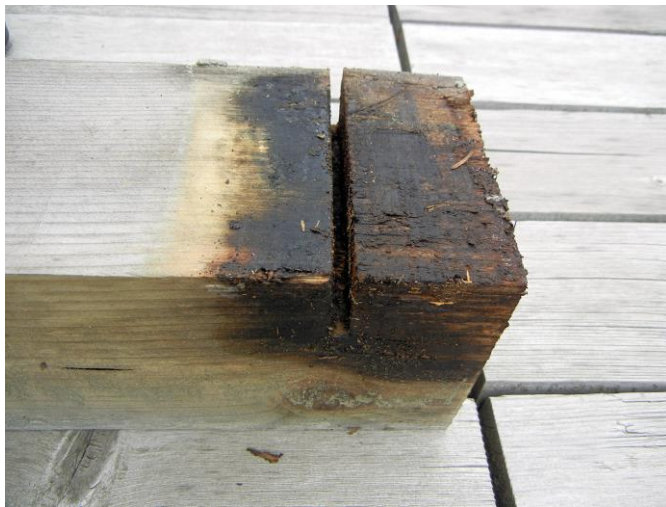
写真-2 床版部材端部裏面

判定の結果を図-2に示す。この図において、一つの長方形は床版部材(角材)1本を表している。中央の数字は部材番号を表し、両端のアルファベットは劣化度を示している。角材の端部以外は劣化が認められていない。全36本中33本は、少なくとも一端でAまたはBの劣化度となり、20本がAの劣化度であった。この原因は、床版部材の下面と横梁の上面が接している面に雨水が侵入し、湿った状態が持続したためである。更にずれ止めの鋼板とスリットの存在により水分が侵入しやすく

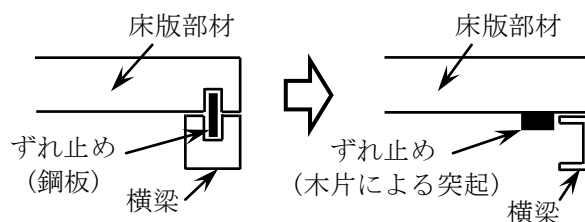
図-3 ずれ止め構造の改良

床版部材には、安全の面から当初鋼板によるずれ止めを用いることとしていたが(図-3左)、この箇所において、すなわち床版端部裏面及び横梁上面において腐朽が認められたため、図-3右のような改良を加えた。すなわち、まず木製の横梁をチャンネル材に変更し、腐朽の恐れを無くした。次にスリットに鋼板をはめ込む構造から、木片による突起を設けそれが横梁に当たることでずれを防止させる仕組みとした。
