# 潮位変動の影響を受けた杭出し水制工に関する調査研究 (その 1.調査地点の概要と健全度評価)

兼松日産農林	正会員	○三村	佳織
高知大学	正会員	原	忠
高知大学	学生会員	小林	かなほ
森林総合研究所	正会員	加藤	英雄
高知県高知土木事務所		本田	賢児

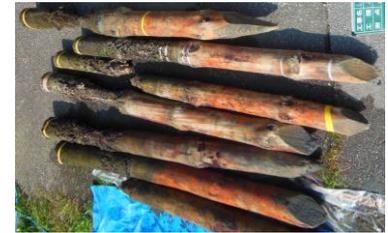
写真-3 判定した丸太全景

写真-3 に判定した丸太の全景を、図-4 に目視判定結果を示す。頭部から 1.5m 以深は常時水中下に存在していた部分であり、被害度 0 と判定した。一方、頭部から 0.0~1.5m では部分的に激しい腐朽や虫害がみられたため、被害度は全体で 2~4 と判定した。目視判定では被害度の平均値が 2.5 になる時を耐用年数と定めており、特に 0.5~1.0m は 3 以上の評価が約 80% を占めていたことから不健全と判定した。また、丸太表面を観察すると腐朽よりも虫害が深刻であることがわかった。

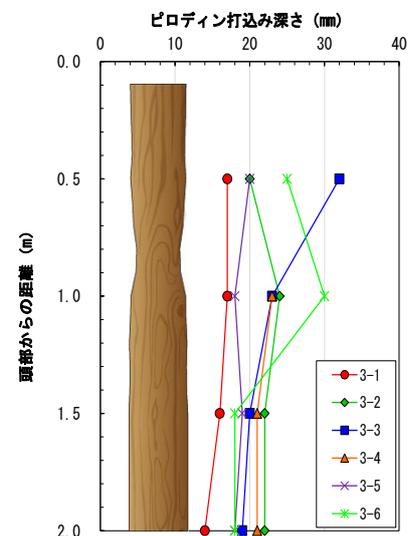
図-5 ピロディン試験結果

図-5 にピロディン試験結果を示す。前述の目視判定結果と同様に頭部から 1.5 と 2.0m のピロディン打ち込み深さは、最大で 22mm と 30mm を大幅に下回っており健全性が確認された。一方、頭部から 0.5 と 1.0m では目視判定で不健全と判定されたが、ピロディン打ち込み深さは 3-3 の 32mm を除いては全て 30mm 以下であった。これは 0.5~1.0m の範囲で丸太直径が小さくなっており、表面の劣化した部分を貫通したピンの貫入量に対する健全な部分の割合が高かったため、ピロディンの打ち込み深さが浅くなった可能性が考えられる。
