# VIZIROAD を用いたルワンダの国道アスファルト舗装の損傷実態と課題に関する研究

ルワンダは中部アフリカに位置する内陸国であり、鉄道が無く、交通は道路に依存している。そして近年、国道アスファルト舗装の一部で早期損傷が見られている。そこで本研究では、ルワンダの国道 13 路線のアスファルト舗装の損傷の実態を把握するとともに早期損傷に関する課題を考察した。

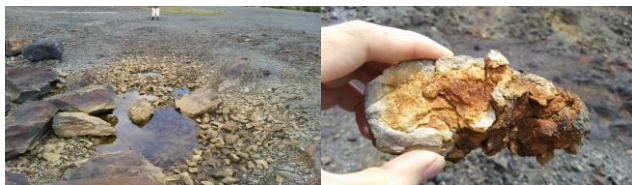
図7 7号線付近の採石場と骨材の様子

クラックを発生させる要因としてアスファルト混合物に着目すると，ルワンダの国道7号線付近の砕石場で採取された骨材は水浸で変質が確認されている（図7参照）．劣化した骨材を用いた場合，混合物は脆化していき，ひび割れが起りやすくなるとされており<sup>2)</sup>，この骨材を使用していると考えられる西部地域では激しい降雨を受けて骨材の変質が更に進み，劣化した骨材がひび割れを促進させるため西部における損傷が大きかったと考えられる．
