新仙台火力発電所PC-LNG地上タンクのコンクリートの温度ひび割れ対策の有効性評価

東北電力（株）  
東北電力（株）  
○清水建設（株）  
清水建設（株）  
（株）計測リサーチコンサルタント

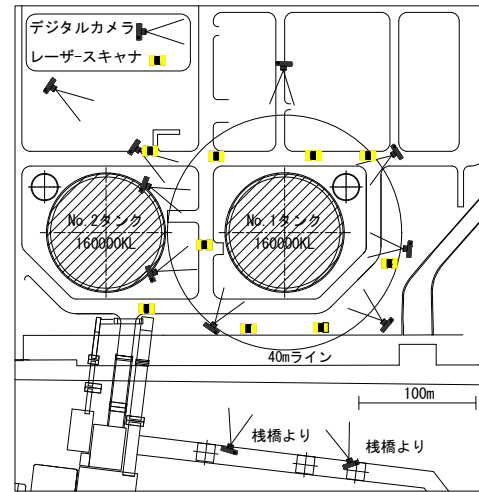
図-3 デジタルカメラの設置箇所

足場や高所作業車を必要としないデジタルカメラによるひび割れ点検は、竣工前に再度ひび割れの有無を確認する目的で、No.1 タンクは防液堤の最終ロット(第9ロット)の構築完了から約 14 ヶ月後、No.2 タンクは約 21 ヶ月後に実施した。本手法はデジタルカメラで撮影された数百枚の画像を合成した超高解像度画像を、レーザースキャニングの座標値を用いて補正し、画像上にて同条件で撮影したクラックスケールを基準としてひび割れ幅の算定を行うものである。撮影には自動回転台と一眼レフカメラ(2400 万画素センサーサイズ 23mm×16.7mm)、望遠レンズ(150～500mm)を用い、ひび割れ幅 0.2mm が捕捉可能な撮影解像度になるよう撮影距離と焦点距離を調整し撮影を行った。本撮影はタンク上部の歪みの影響を考慮し撮影距離を 40m～100m とした。(図-3 参照)

値以内であった。デジタルカメラによるひび割れ点検は、基礎版及び防液堤において、外周部のみ計測可能である。No.1 タンク、No.2 タンクともに、外周部のひび割れ幅は許容値以内であった。これより、ひび割れ指数を 1.75 以上確保することでコンクリートの品質を確保できることを確認した。デジタルカメラによる計測精度は、基礎版外周部を対象に目視によるひび割れ幅と計測結果を比較したところ、誤差はなかった。
