## 地下トンネルの補修後再漏水に関する実験的検証

日本電信電話（株）アクセスサービスシステム研究所

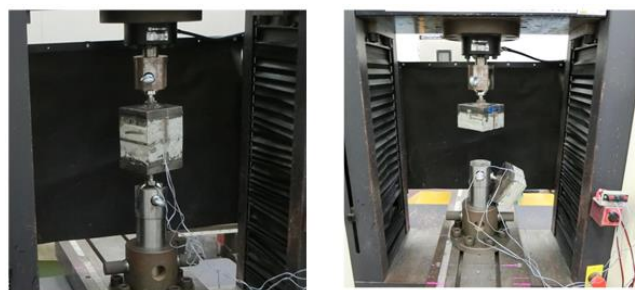
図 1 実験装置、および実験の様子

検証を行う実験装置を図-1に示す。本研究では、従来多く用いられてきた発泡ウレタン系材料を用いて検証を実施した。

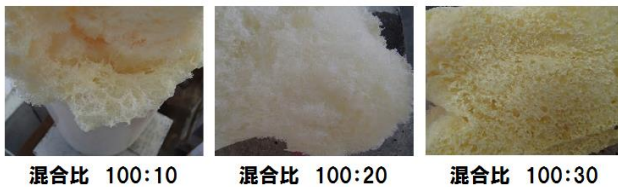
図 2 混合比 10%, 20%, 30%の材料の状態

図-2より、20%が発砲後の気泡が最も目が細かく、品質が良好であることから、本実験では20%の混合比で実施した。この材料をモルタル部材2枚ではさみ、ひび割れへの補修状態を模擬した試験体とした。この時、ひび割れ幅が  $0.4\text{mm}$  となるように重ね合わせた。作成した注入補修を模擬したひび割れ試験体 ( $100\times 100\times 100$ ) として、補修材料がひび割れ部に十分に充填されている状

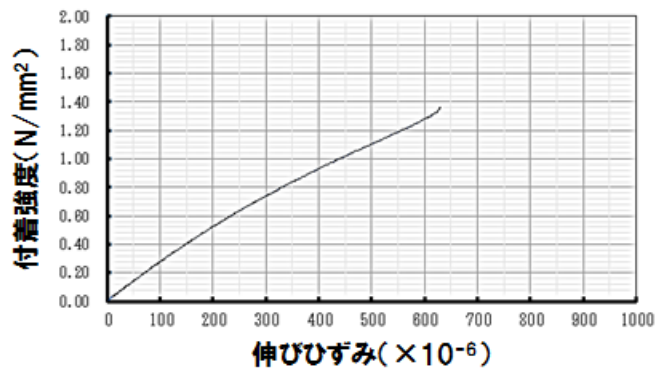
図 4 付着強度—伸びひずみの関係図

補修材料は試験①を実施したところ、図-4に示すように、伸びひずみが破断時において、200  $\mu$  以上を満たすことが得られた。

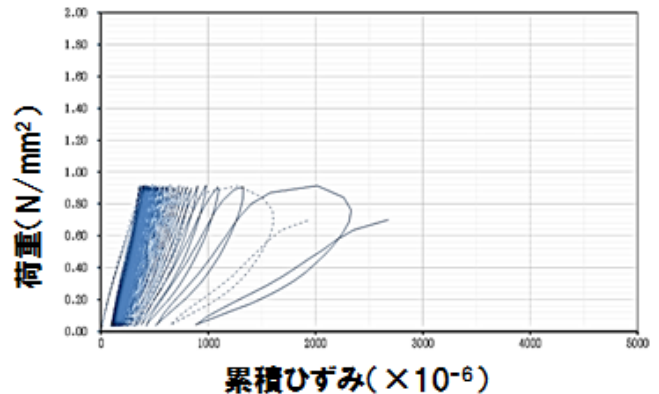
図 5 荷重—累積ひずみの関係図

試験②を実施したところ、繰り返し回数が50回程度の時に補修材料とモルタル部の剥離が認められた。

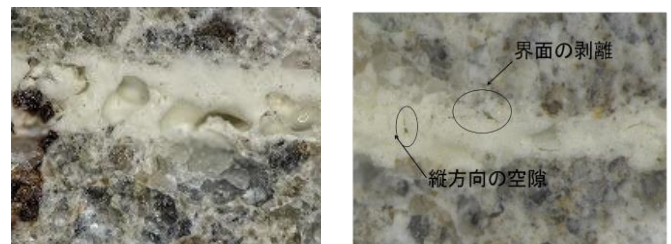
図 6 繰り返しによる充填部の材料変化

補修材料の状態を図-6 に示す。

1) 補修材料は繰り返し前には、発泡により生成された気泡が円形を成している。

2) 繰り返し後の注入材は縦方向につぶれた空隙や剥離が見られる。これは繰り返しの影響により、初期には生成されていた気泡が圧密され、モルタル部との界面で剥離が起こったことに起因すると考えられる。

この結果より、補修した箇所において繰り返しひずみが生じると、剥離や、連続した空隙が生じ、ひび割れ部を塞いでいた箇所に水みちが形成されることで、補修後再度漏水が生じると推定される。
