# 実構造物に発生した豆板の内部確認手法を用いた空隙計測結果と考察

ジェイアール東日本コンサルタンツ(株) 正会員 ○赤堀 誠  
 東日本旅客鉄道(株) J R 研究開発センター 正会員 佐々木 尚美  
 東日本旅客鉄道(株) J R 研究開発センター フェロー 小林 薫

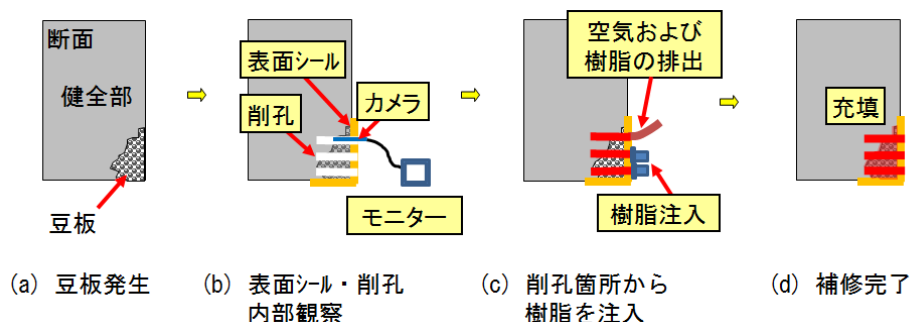
図-1 豆板の補修概要<sup>1)</sup>

豆板の補修方法は、豆板部をはつり取り断面修復する方法が一般的である。しかし、このような補修方法では、健全部と補修部の間に補修界面が生じる。この界面の存在は、将来的な補修部の剥離剥落する可能性を有している。そこで、これまで豆板をはつり取らずに補修する方法を提案<sup>1)</sup>し、豆板内部の状況を直接確認できる方法と内部空隙の評価方法について検討してきた<sup>2)</sup>。豆板の補修概要を図-1に示す。今回は、これまで検討してきた図-1(b)の小型カメラによる内部確認手法について、実構造物の豆板を調査することで、その適用性について検討を行った。

豆板の想定空隙量の算出方法は、豆板範囲の容積と削孔した孔の容積を求め、小型カメラの画像解析から求めた空隙率から算出した。空隙率は、削孔した12ヶ所の各空隙率の平均値とした。実際の樹脂注入量は、**図-1(c)**のように注入孔から樹脂を注入し、その量を計測した。空隙率から求めた想定空隙量と実際の樹脂注入量を**表-2**に示す。豆板の空隙率から算出した想定空隙量と実際の樹脂注入量の比率（樹脂充填率）は1.29となった。実際の樹脂注入量が約3割多くなったのは、小型カメラの画像から評価できない空隙があることが原因とみられる。なお、**図-1(d)**の補修完了後、新たに孔を削孔して小型カメラで内部確認をしたが、空隙（未充填部）は確認できなかった。

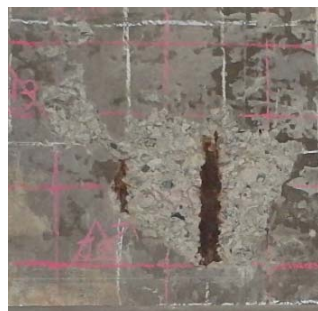
写真-1 豆板の表面状態

今回、実構造物に発生している豆板を調査するにあたり、豆板内部を確認した。調査した豆板の表面状態を写真-1に示す。豆板は壁面に発生しており、目視からは骨材間の空隙が大きいことが確認できた。内部確認手法の手順は、①目視により豆板の表面状態を確認し、豆板の調査範囲を決定、②鉄筋探索機で配筋状況を確認し、鉄筋をよけた位置に直径約10mmの孔を削孔、③小型カメラ(直径約5mm)を用いて内部を撮影する。このように豆板の内部をモニターで直接確認し、撮影した画像を解析することで内部の空隙率を求める。

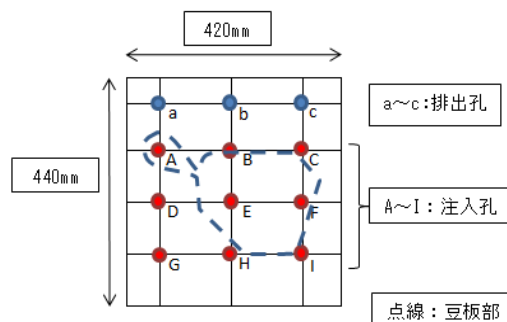
図-2 豆板の補修範囲と削孔位置

目視と内部観察により豆板の補修範囲を決定した。豆板の補修範囲と削孔位置を図-2に示す。豆板の補修範囲は、縦約440mm×横約420mmとなった。削孔は鉄筋をよけた位置に約100mmピッチで配置した結果、合計で12ヶ所となった。削孔長は、実構造物のかぶり厚さ70mm以上とし、健全部が確認できた150mmまで行った。豆板への樹脂注入はできるだけ豆板内部の空気を排出するため、削孔した孔の一番上を排出孔とし、それ以外を注入孔とした。

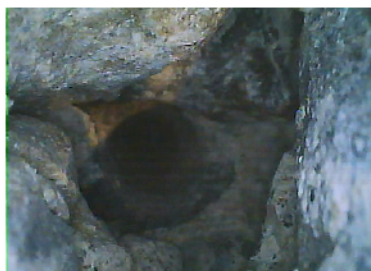
写真-2 豆板内部状態（表面付近）

小型カメラによる内部画像を解析した各孔の削孔容積と空隙率を**表-1**に示す。**写真-2**は表面付近の豆板内部状態を撮影した画像である。**写真-3**は小型カメラで撮影した内部画像の展開図である。
