沿岸部におけるのり面構造物の塩化物量調査（報告）

日特建設株式会社 正会員 ○窪塚 大輔， 正会員 宇次原 雅之
新潟大学 正会員 佐伯 竜彦

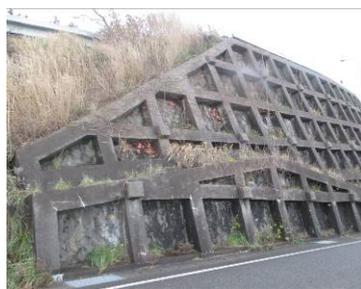
写真-1 調査対象のり枠

調査対象としたのは、新潟県内における海岸線から約 100m 内陸に入った道路沿いに建設されたのり枠である。のり枠が位置する標高は約 45m である。詳細な建設時期は不明であるが、大よそ 25 年前に建設されたものである。調査時点には、枠全体に網目状のひび割れ（幅 0.1mm 程度）が発生し、エフロレンセンスが析出している状況であった。斜面背面からの土圧の作用に伴う変状等は認められない。調査対象のり枠を写真-1 に示す。

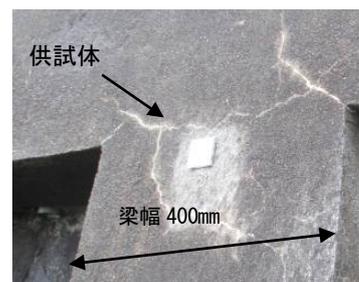
写真-2 供試体曝露状況

調査①は、1 辺が 40mm の正方形、厚さ 5mm の薄板モルタル供試体をのり枠に貼り付け、所定の曝露期間後、回収した供試体の塩化物イオン量を JCI-SC4 に準じて測定する方法により行った。供試体の設置状況を写真-2 に示す。同海岸では、飛来塩分量の供給の大部分が冬季間であることから、測定は平成 27 年 11 月下旬から平成 28 年 4 月まで実施することとした。また、飛来塩分量は構造物の部位によっても異なるとの結果が得られていることから、全体で 11 箇所の供試体を設置した。

測定は現在も継続中であるが、大よその目安を得るため、約3ヵ月間曝露した1供試体の塩化物量を測定した。飛来塩化物量は、 0.002g/cm^3 であった。同県において塩害により劣化が進み、補修が必要となった水利構造物の海側、山側における冬季間の測定データによれば、構造物山側の値と今回の調査結果の値は、概ね同程度であった。こうしたことから、当該のり枠がおかれている環境は、冬期において比較的塩害を受けやすい環境下であると考えられる。

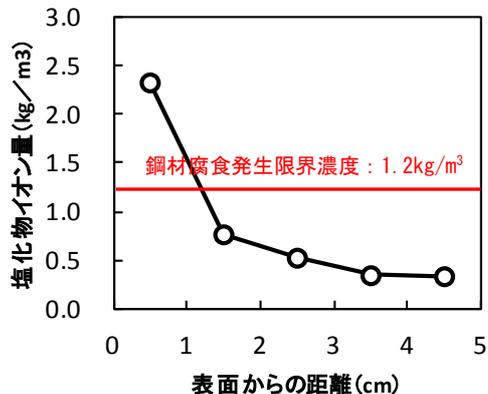
図-1 塩化物イオン量の濃度分布

分析結果より、のり枠内部に浸透した塩化物イオン量の濃度分布を図-1に示す。一般的に鋼材腐食が発生する塩化物限界濃度は、 1.2kg/m^3 とされている。この値に対して、図-1の濃度分布では、表面からの距離1.5cm以深全ての値が下回る結果であった。

図-1の調査結果を、Fickの拡散方程式の解で回帰を行い、供用期間を25年と仮定し、表面の塩化物イオン濃度 C_0 と見かけの拡散係数 D を算出した(表-1)。また、のり枠を施工する際のモルタル配合や材料仕様を鑑み、示方書³⁾に準じて水セメント比が50%、普通ポルトランドセメントを使用した場合の見かけの拡散係数を算出し、表-1に併記した。

調査結果から算出した見かけの拡散係数は、示方書に準じて算出した見かけの拡散係数に対して、約1/20の値であり、調査①の結果で得られたように塩害を受けやすい環境であるにもかかわらず拡散係数は小さいという結果となった。

この理由については今後解明する予定であるが、調査①の結果は、冬期の飛来塩化物量であり、前述のように夏期は飛来塩化物量が減少し、のり枠表面に付着した飛来塩分は降雨などにより洗い流される。そのため1年を通じて考えるとのり枠内部へ浸透する塩分量が少なく、浸透範囲も浅くなったため、算出した拡散係数が小さい値となった可能性も考えられる。
