海岸高架橋に適用したコンクリート塗装等の28年目の評価

東日本高速道路(株) 正会員 ○加藤 真一 東日本高速道路(株) 正会員 東田 典雅  
 東日本高速道路(株) 齋藤 正司 東日本高速道路(株) 正会員 小川 正幸  
 (株)ネクスコ・エンジニアリング新潟 正会員 野上 克宏

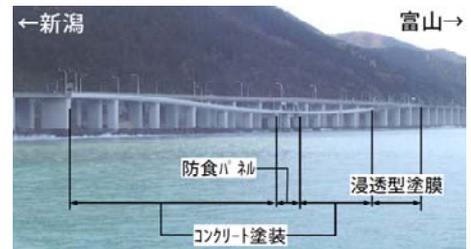
写真-1 各種表面被覆の適用箇所

日本海に面した北陸自動車道親不知海岸高架橋は、冬季の季節風によってもたらされる波浪や波しぶきの影響を受ける厳しい塩害環境下に1985年から1987年にかけて建設された高架橋である。建設にあたっては、1984年に制定された道路橋の塩害対策指針(以下「塩害指針」)1)を基本に、鋼材かぶりの増加(上部工70mm)等の塩害対策を実施しているが、将来コンクリート塗装等による塩分の浸透防止等の対策が必要となることが予測された。このため、コンクリート塗装等の効果や耐久性の基礎資料を得ることを目的に、親不知IC海側ランプ部(写真-1)のPC中空床版橋でコンクリート塗装、浸透型塗膜、防食パネル(t=10mm)による塩害対策の試験施工を行った。本稿では、28年目に実施した実橋での調査結果に基づく、新設橋に適用した各種表面被覆の耐久性及び遮塩性等を評価した結果を報告する。

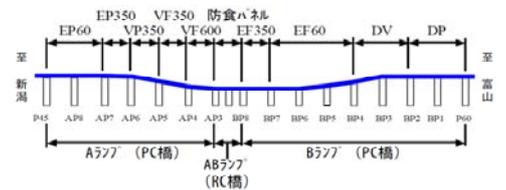
図-1 各種表面被覆の適用位置

コンクリート塗装の種別は、塩害指針の塗装系を基本とし、中塗り、上塗りなどの厚さと種類を変化させて適用している(表-1)。コンクリート塗装の他に、浸透型塗膜(表-2)、防食パネルを施工した。浸透型塗膜は、主剤がコンクリート表面から数mm浸透して油性の被膜が形成され、塩化物イオン(以下「Cl<sup>-</sup>」)の浸透を抑制するものである。防食パネルは、ポリマーセメントモルタルとポリエチレンネット(10層)の複合体であり、埋設型枠として橋体周面を被覆しCl<sup>-</sup>の浸透を防止する塩害対策工である。

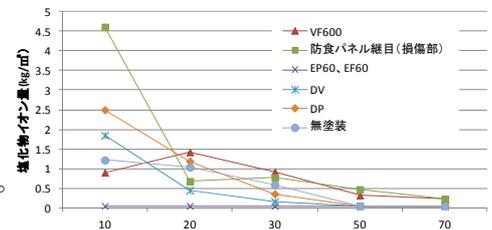
図-3 塩化物イオン濃度の分布

床版下面の代表的なCl<sup>-</sup>濃度の分布を、無塗装の隣接上部工の分布と併せて図-3 に示す。EP、EF塗装系及び防食パネルは、塩分浸透はほとんどなく遮塩性能は確保されていた。DV、DP の塩分浸透量は、表面付近では無塗装より多く、内部への浸透も確認され遮塩性能は認められなかった。

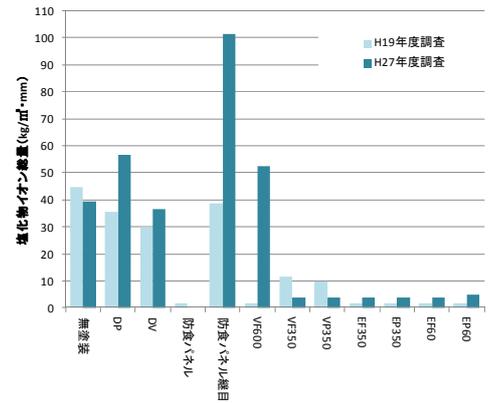
図-4 浸透した塩分総量

次に、Cl<sup>-</sup>濃度分布より浸透した塩分総量を算出した結果を20年目（平成19年）の調査結果と比較した（図-4）。これによると、中塗りにエポキシ樹脂を使用したタイプでは、膜厚に関係なく塩分を遮断していた。一方、中塗りにビニルエステルを使用したVF600は、20年目の調査時点で上塗りののはがれが確認されたものの、Cl<sup>-</sup>の浸透は比較的抑制されていたが、今回の調査では塩分浸透が確認され、中塗りの遮塩性能が低下していると推測された。また防食パネルは、パネル本体は塩分を遮断していたが、継目部で小規模な浮きが発生し、塩分の浸透が多くなっており、波しぶき等による継目からの塩分浸透を防止するため部分的な補修が必要と思われる。

各種表面被覆の試験施工の追跡調査から、①波しぶきの影響の厳しい区間に適用したEF塗装系、波しぶきの影響の少ない区間に適用したEP塗装系は、28年にわたり遮塩性を維持していることが確認できた。②VF600塗装系では、上塗りののはがれが広範囲に見られ塩分の浸透が確認されることから塗替えが必要である。また、EP、EF塗装系も過去の調査結果<sup>1)</sup>と比べてふくれや上塗りののはがれなどの損傷率が増加してきており適切な時期に塗替え等を行う必要がある。③防食パネルは、長期にわたる遮塩性、耐久性が期待できるが継目部の遮塩が課題であり、部分補修が必要と判断される。

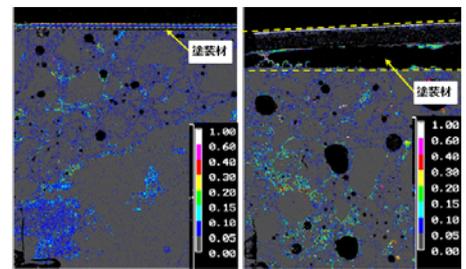
図-5 EPMA 分析結果

EP60、EF60の分析結果を図-5 に示す。Cl は、いずれも低い濃度であった。その分布も表面が高く内部に向かって低くなるような濃度分布は見られないことから、Cl<sup>-</sup>の侵入はなくコンクリート塗装の遮塩性能は維持されているものと判断される。
