電気防食工法の維持管理手法確立に向けた橋梁の詳細調査 (その2 B橋)

本詳細調査報告は、電気防食を適用した橋梁の現状を把握することで電気防食の維持管理手法確立に向けた基礎データを蓄積することを目的として実施した一連の調査のうち、北陸地方の日本海に面した B 橋について紹介するものである。

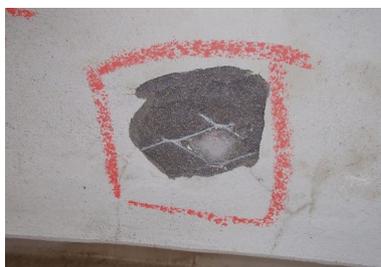
本橋梁に設置された3種類の電気防食の陽極の外観観察と叩き点検の結果、それぞれのシステムに何らかの変状が認められた。チタンメッシュ方式では写真-1 に示すような物理的損傷に起因していると判断される陽極被覆材の欠落と 20×40cm 程度の浮きであり、チタングリッド方式では長さ 40cm 陽極被覆の浮き(写真-2)、亜鉛シート方式では陽極間のパテ材の浮きや履かれが確認された(写真-3)。これらの変状が防食効果に影響を及ぼすか否かを確認するために、変状部およびその周辺の通電停止 24 時間後の電位と通電 16 時間後の分極量を外部から測定した。測定結果の代表値として写真-1 付近の測定値を表-3 に記載した。この結果、変状

写真-1 チタンメッシュ方式

部付近でも防食基準を満足しており、この程度の規模の損傷は、防食効果への影響が小さいと判断される。非防食径間と電気防食径間の外観比較を写真-4 に示す。非防食径間では、鋼材腐食による躯体コンクリートの剥落があったが、電気防食径間には鋼材腐食や躯体の変状は認められず、電気防食の効果が確認できた。

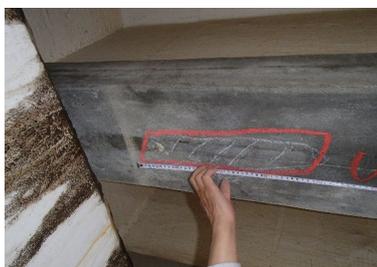
写真-2 チタングリッド方式

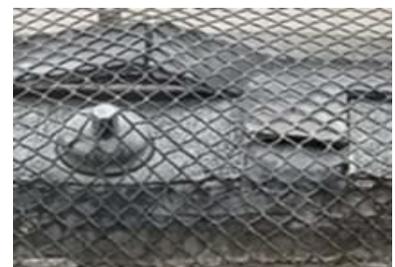
写真-3 亜鉛シート方式

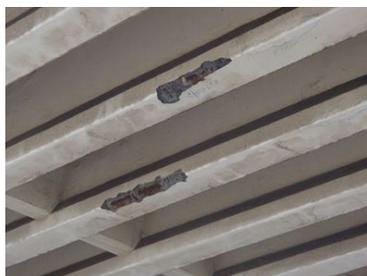
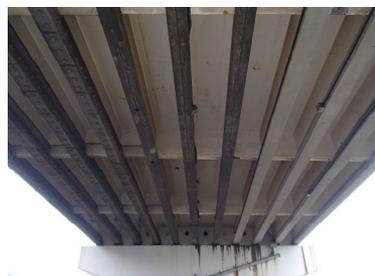
写真-4 非電気防食径間 (左) と電気防食径間 (右) の外観比較
