電気防食工法の維持管理手法確立に向けた橋梁の詳細調査（その3 C橋）

本詳細調査報告は、九州地方の太平洋に面したC橋について紹介するものである。本橋梁の概要を表-1に、調査項目を表-2に示す。

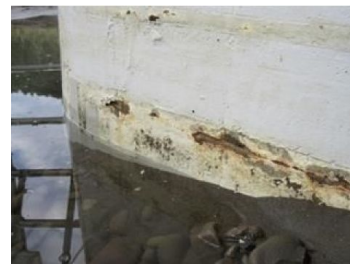
P1 橋脚においては、陽極被覆モルタルの変色が確認され(写真-1)、特に水面に近い位置で顕著に、特に A2 橋台側に多く見られた。なお、概略調査時に A1 側の配管材が脱落していたことが確認されていたことから、A2 側に 2 倍の電流が供給されたこと(電流過多)により変色に至った可能性が高い。

写真-1 橋脚干満部変色

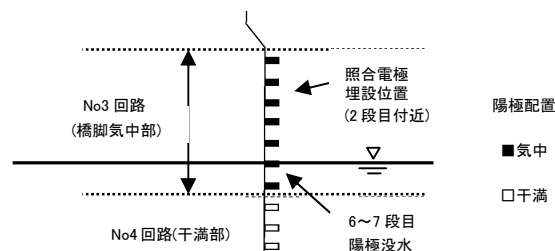
表-5 電流電圧測定結果 ・ 図-3 橋脚気中部断面図

通電時の電流および電圧の測定結果を表-5 に示す。No. 3 回路(橋脚気中部)において電流密度が他の気中部回路に比べて高い結果となった。図-3 に示す通り、No. 3 回路は照合電極埋設位置が陽極 2 段目付近にあり、6～7 段目付近の陽極は湿潤または没水環境にある。このことから、防食電流はコンクリート抵抗の低い 6～7 段目に多く流れ、照合電極位置である 2～3 段目への電流供給が減少したことにより、所定の電位変化量を得るため多くの電流を要したものと推察される。

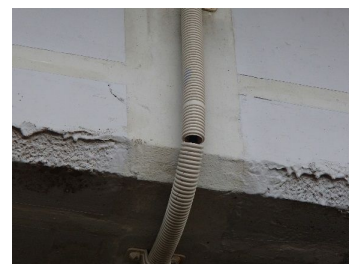
なお、配管材においては、海側に面した直角曲がり部に配管材の「割れ」が数箇所確認された(写真-2)。この割れは紫外線劣化によって生じたものと考えられる。配管材の仕様は当時としては標準的なものであったが、現在は耐候性を有するものが標準とされている。

写真-2 配管材の割れ
