海洋環境下における鋼管杭モルタル被覆防食部の 25 年耐久性について

東亜建設工業 正会員 ○網野 貴彦
 東亜建設工業 正会員 宮沢 明良
 東亜建設工業 MOUSSA G.S. ZOULKANEL

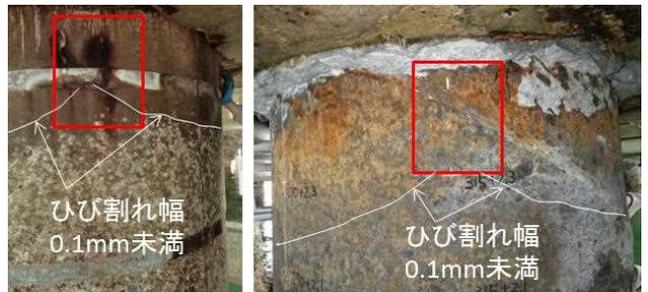
左：モルタル被覆防食部，右：鋼管杭
図-3 モルタル被覆防食部表面の外観（直杭）

図-3 に直杭のモルタル被覆防食部と鋼管杭の表面の外観を示す。モルタル被覆防食部には，図中赤囲いに示したように，標高+2.30m 付近に規則的な間隔で錆汁を伴う剥離が，標高+2.10m 付近より上方では水平方向の幅の小

さいび割れが数本認められた。ひび割れは剥離箇所が起点であったり剥離のない部分でも見られるなど様々であったことから、栈橋上部工に水平力が作用した際の曲げが主な原因と考えられた。なお、これらの箇所において鋼管杭表面の腐食が著しい様子は認められなかった。

なお、モルタル被覆防食部撤去で発生したはつりガラを確認したところ、剥離箇所の GRC カバー内に型枠設置に使用した吊り番線が確認された。これより、錆汁を伴う剥離は吊り番線の腐食によるものと考えられた。

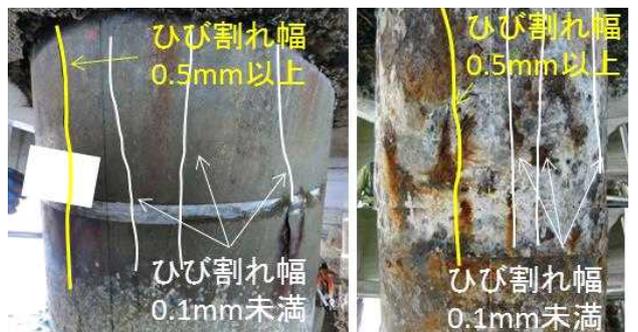
左：モルタル被覆防食部，右：鋼管杭（撮影方向 B）
図-4 モルタル被覆防食部表面の外観（斜杭）

図-4 に斜杭の外観を示す。直杭と同様、錆汁を伴う剥離が発生していたが、直杭と異なり鉛直方向のひび割れが認められ、特に図-2 に示す撮影方向 B から見た面に幅の大きいものが確認された。この理由は定かではないが、鋼管杭によって GRC カバーや充填モルタルの周方向の収縮変形が拘束された影響や、GRC カバー設置の際に使用した鋼製スペーサーの腐食膨張による影響などが可能性として考えられた。

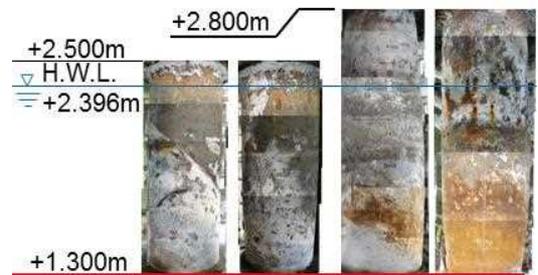
図-5 鋼管杭表面の全景

図-5 に鋼管杭表面の全景を示す。これによると、直杭は H.W.L. 付近より上方で赤錆の発生が目立つ傾向が見られるが、腐食の傾向に面の違いは認められなかった。一方、斜杭は撮影方向 B から見た面において腐食が進行している状況が認められた。これは、斜杭の場合、充填モルタルの打込みにおいて逆打ち面ができるため、充填モルタルのブリーディング等による鋼管杭表面との空隙が生じていた可能性が考えられた。

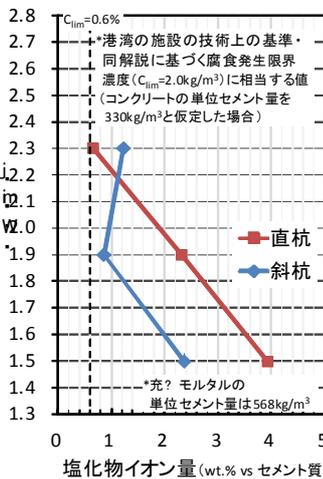
図-6 塩化物イオン量

図-6 に充填モルタルの含有塩化物イオン量、図-7 に飽水率、図-8 に腐食肉厚量の高さ方向分布を示す。なお、腐食肉厚量とは設計肉厚から本調査での実測肉厚の差である。これらによると、塩化物イオン量は海水面に近くなるほど大きいのが、全ての標高において文献 1) に基づく腐食発生限界濃度を上回っていた。また、飽水率は標高+1.50m ではほぼ 100%であったが、標高+1.70m より上方になると低下していた。一方、腐食肉厚量を見ると、標高+1.90m 以下では腐食はほとんど進行していないが、標高+2.10m より上方になると腐食肉厚量が 0.4~1.0mm となり、図-9 (腐食が著しい箇所) に示すように孔食が生じていた。上方では、モルタル被覆防食部表面に発生したひび割れや飽水率が小さい影響により、酸素の供給が容易となったためと考えられる。なお文献 1) では、“無防食鋼材の腐食速度は H.W.L.~L.W.L.-1.0m で 0.1~0.3mm/year を設計で考慮する”とされている。これと照合すると、今回の腐食速度は約 1/10 オーダーであり、モルタル被覆防食による効果は 25 年程度の間は期待できていたと考えられた。
