富山産河川砂利のアルカリシリカ反応性と外来塩分環境下での ASR 劣化トンネルの特徴

金沢大学自然科学研究科 学生会員 ○津田 誠
アルスコンサルタンツ(株) 正会員 麻田 正弘
金沢大学 理工研究域 正会員 鳥居 和之

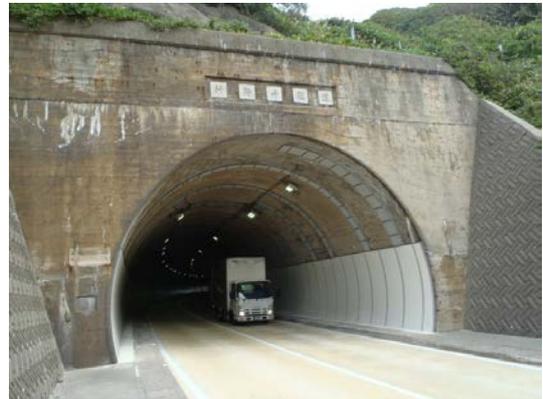
写真-1 トンネル坑口の状況

対象トンネルの劣化状況を写真-1に示す。トンネル面壁全体に網目状にひび割れが発生していた。

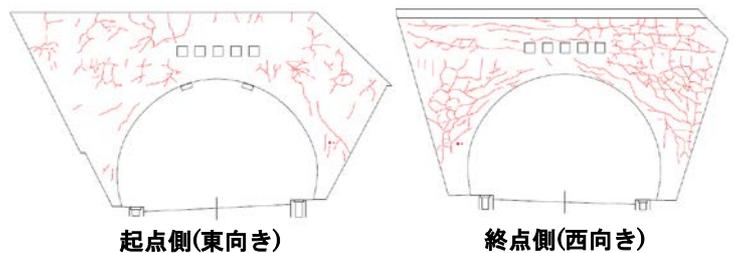
図-2 トンネル坑口部ひび割れ図

図-2 に示す面壁部のひび割れ図より、同一のトンネルでありながら、起終点で ASR 劣化の程度に差が生じており、終点部はかなり ASR 劣化が進行していることが分かる。本トンネルは東西方向に位置しており、トンネルの起点側は東方向、終点側は西に向いており、図-3 に示すとおり、特に終点側に風向が卓越している。

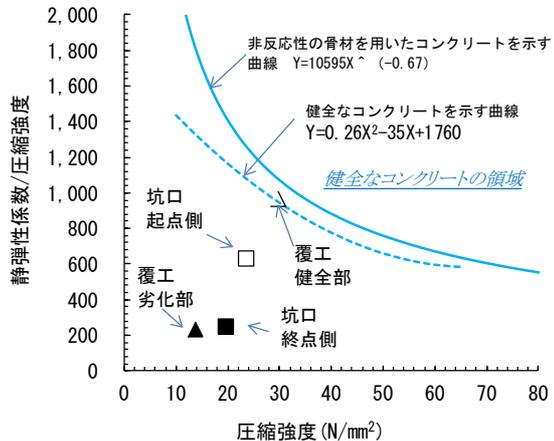
図-4 トンネルの圧縮強度・静弾性係数の試験結果

圧縮強度および静弾性係数の試験結果を図-4 に示す。ひび割れが多く見られた坑口終点側と覆工劣化部において、健全なコンクリートでの弾性係数と比較して、約2割程度の弾性係数であり、ASR の影響により大きく低下していることが分かった。一方でひび割れが比較的少ない起点側トンネル坑口と覆工健全部では、比較的高い弾性係数の値であった。

トンネル内部の覆工コンクリートにおいて、劣化部は図-4 より、健全なコンクリートの弾性係数と比較し1割にも満たない値しかない状態であることから健全部と比較し、かなり ASR による劣化が進行していると考えられた。なお、ASR 劣化は覆工表面には現れずに、内部で進行していた。この現象は覆工コンクリート内部の湿度分布が影響していると推測され、劣化部の覆工表面部の水分率は7%と健全部と比較して、約1.4倍であることが分かり、地山が悪く湧水が多いことが建設当時の完成図書からも確認できた。図-5 より、膨張率がほぼ0.1%前後のため、現在も膨張が収束しておらず、今後膨張するポテンシャルが残っていると推定される。
