凍結防止剤が散布された道路橋 RC 床版上面かぶり部分におけるコンクリートの劣化

(株)野村昌弘の研究所 野村 昌弘
金沢大学 鳥居 和之

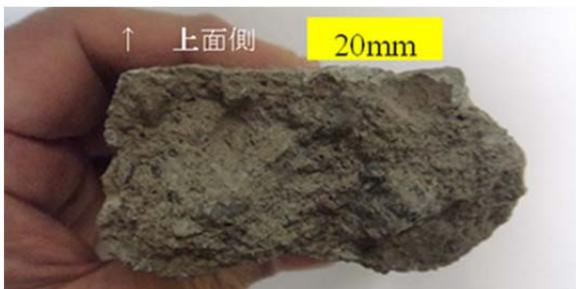
写真-1 試験に用いたコンクリート片

試験に用いたコンクリート片は、富山県富山市内(平野部)の国道(1972年供用)の床版から採取した厚さ 3cm 程度のものである(写真-1 参照)。試験内容は、フェノールフタレインによる中性化深さ測定、塩化物イオン濃度測定および蛍光顕微鏡と偏光顕微鏡による薄片観察である。

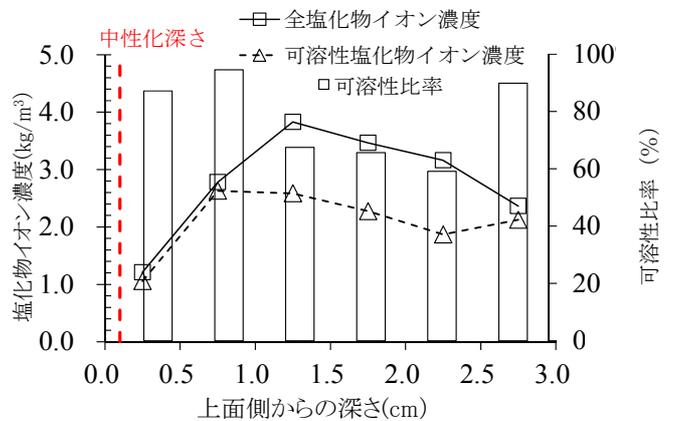
図-1 塩化物イオン濃度の分析結果

クリート中の全塩化物イオン濃度および可溶性塩化物イオン濃度を分析した。その結果を図-1 に示す。上面付近には最大 4kg/m^3 の塩化物イオンが浸透し、冬期に散布される凍結防止剤の影響を受けるとともに路面水が床版深部へと浸透していることが確認できた。塩化物イオンの濃度分布は、塩分が供給される上面側の塩化物イオン濃度が高いわけではなく、深さ約 1cm をピークとする分布を呈した。上面側では路面水の浸透による塩分の溶出や中性化の進行による、いわゆる中性化フロントの影響で固定化された塩分が遊離して深部に濃縮されたものと考えられた。これは上面側で全塩化物イオンに対する可溶性塩化物イオンの占める割合(可溶性比率)が大きいことも裏付けていた。一方、可溶性比率が高いことは剥離面(深さ約 3cm)付近でも同様な現象が確認された。

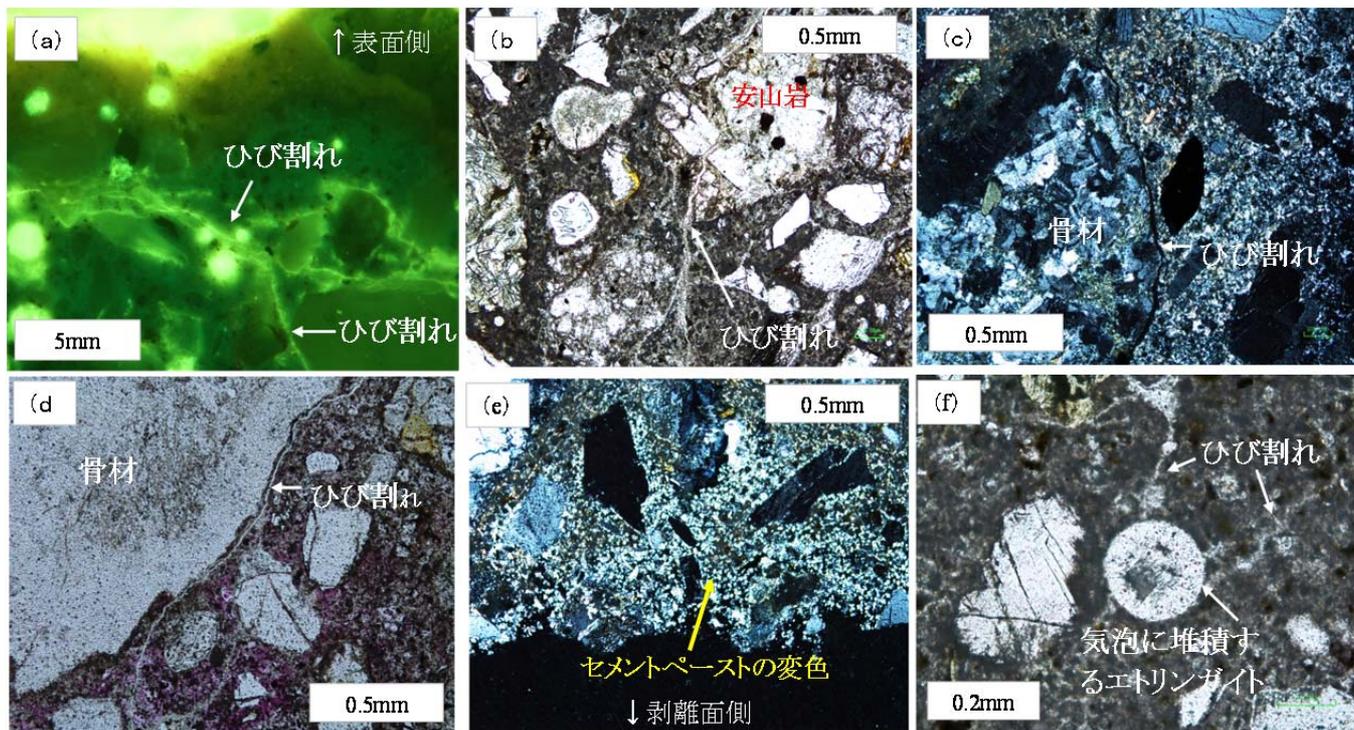
写真-2 薄片観察による劣化状況

コンクリート片より 4 枚の薄片を作製して蛍光顕微鏡および偏光顕微鏡にて劣化状況を確認した。上面側のセメントペースト部では水平方向に発達した微細なひび割れが確認された(写真-2(a)参照)。ひび割れの位置や形状から凍結融解作用による凍害を受けているものと

(a) セメントペーストに発生したひび割れ (表面側); 蛍光顕微鏡, (b)安山岩 (砂) から延びるゲルを伴ったひび割れ; オープンニコル, (c)砂粒子の界面に発生したブリージングによるひび割れ; クロスニコル, (d)砂粒子の界面付近に発生した骨材の乾燥収縮によるひび割れ; オープンニコル, (e) セメントペーストの方解石の変色 (剥離面側); クロスニコル, (f) 気泡を充填するエトリンガイトより伸びるひび割れ; オープンニコル

推定された。冬期に散布される凍結防止剤は路面水の凍結温度を 0℃から-1~-2℃まで下げる効果を有する。日中と夜間の路温の差により凍結融解作用が盛んになり、ひび割れが発生したものと考えられた。

薄片より北陸地方で ASR を生じる安山岩, 流紋岩および溶結凝灰岩が確認された。粗骨材で顕著な ASR は認められなかったが, 砂粒子を貫通する ASR のひび割れがわずかに確認された (写真-2 (b)参照)。

また, 骨材の界面に沿って発生した施工時のブリージングによるひび割れ, 骨材の界面付近に沿った骨材の乾燥収縮によるひび割れも確認された (写真-2 (c)および (d)参照)。

さらに, 下面の剥離面では, 偏光顕微鏡のクロスニコル下の画像でセメントペーストが茶褐色に変色していた (写真-2 (e)参照)。セメント中の方解石が中性化の影響を受けて変色したものであった。剥離面についても中性化が進行していたことは前項の塩化物イオン濃度分析で深さ約 3cm での可溶性比率が高かったこ

と矛盾するものではなかった。また, 中性化の進行から剥離面が生じて, ある程度時間が経過していることも推察された。

中でももっとも多く確認されたのは気泡を充填するエトリンガイトからの微細なひび割れであった (写真-2 (f)参照)。床版の劣化には, コンクリート自体が保有している硫黄化合物の濃縮により多量のエトリンガイトが生成し硫酸塩膨張が生じている可能性があった。なお, エトリンガイトの発生原因については今後, 検証が必要と考えられた。
