## JR東日本管内における鋼橋のき裂変状の特徴および今後の維持管理についての検討

東日本旅客鉄道株式会社 正会員 〇小林 亜沙子 東日本旅客鉄道株式会社 正会員 加藤 健 二

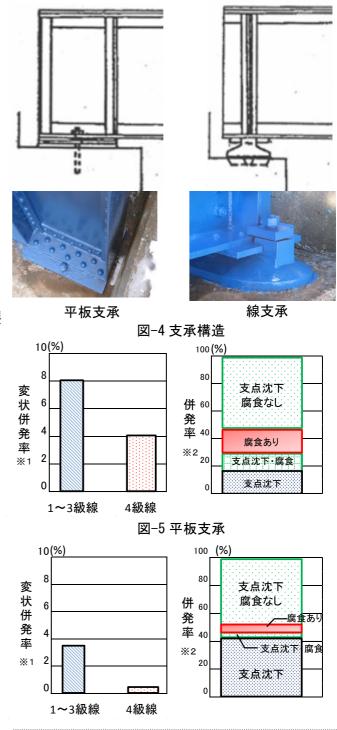
図-6 線支承

線支承については、4級線ではほとんど発生していないが、支点沈下等により併発してき裂が発生しているものが多くあることがわかった(図-6).

- ①上路鈑桁では、下フランジ支点部付近のき裂が発生し易く、1~3級線の変状発生率と比較しても線支承よりも平板支承で2倍近く生じやすいことがわかった.
- ②平板支承では、線路等級の低い線区でもある程度き裂の発生が確認された. 支点沈下に加え、腐食変状を併発しているものが比較的多くあることがわかった. これらの変状がき裂の発生に影響しているものと想定される.
- ③線支承では、支点沈下を併発しているものが比較的 多くあるとわかった。これらはき裂発生に影響しているもの と想定される。

平板支承は腐食変状についても弱点であることが知られている。適切な塗替塗装に加え、排水処理や、土砂等が堆積しないような環境改善を図ることが必要である。また、線支承に関しては、支点沈下の影響が大きいと考えられるため、き裂が発生する前に、早期の支点沈下の把握や沓座等の支点部補修の処理をすることが今後の維持管理をする上で重要であると考える。
