## 除染廃棄物仮置場供用中の上部シートの経年物性変化の確認

太陽工業(株) 正会員 ○堀田 敦  
 ユニチカ(株) 豊岡 真一  
 ジオシンセティックス技術研究会 石田 正利  
 (地独)大阪府立産業技術総合研究所 西村 正樹  
 (地独)大阪府立産業技術総合研究所 赤井 智幸

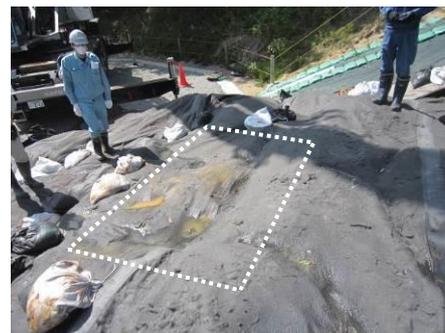
写真-1 試料採取状況(湛水部)

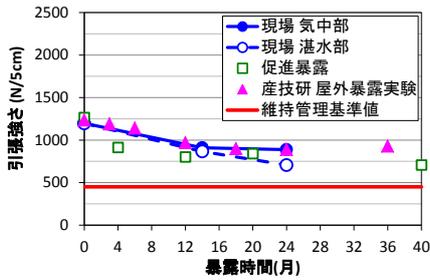
図-1 引張強さ(母材部-ヨコ)の経年変化

の基準値を満足する結果が得られた。母材部のヨコ方向における引張強さの経年変化を図-1に例示する。また、ガスの透過性能については、透湿度試験により評価した。透湿度の経年変化を図-2に示す。図-2より、時間の経過とともに透湿度は低下するが、表-1に示した基準値以上の値であることが確認された。なお、図-1および図-2においては、室内での促進暴露試験時のデータも示しており、促進暴露時間300hを1年(12ヶ月)相当として換算したが、促進暴露試験の結果および産技研での屋外暴露実験結果も、実使用されたガス透過性防水シートと同様の経年変化(引張強さおよび透湿度の経年低下)を示し、かつ、特に力学物性については、時間軸の換算も含め、促進暴露試験での試験結果と概ね一致することがわかった。さらに、遮水性の評価においては、母材部では耐水度試験を、接合部では図-3に示す透水試験機を用いて試験を行い、24ヶ月経過時でも、表-1の基準値を満足する結果が得られた。
