ASR 対策規制後に生じた PC 中空床板橋のひび割れ調査、診断事例

国土交通省 佐賀国道事務所

株式会社エイト日本技術開発

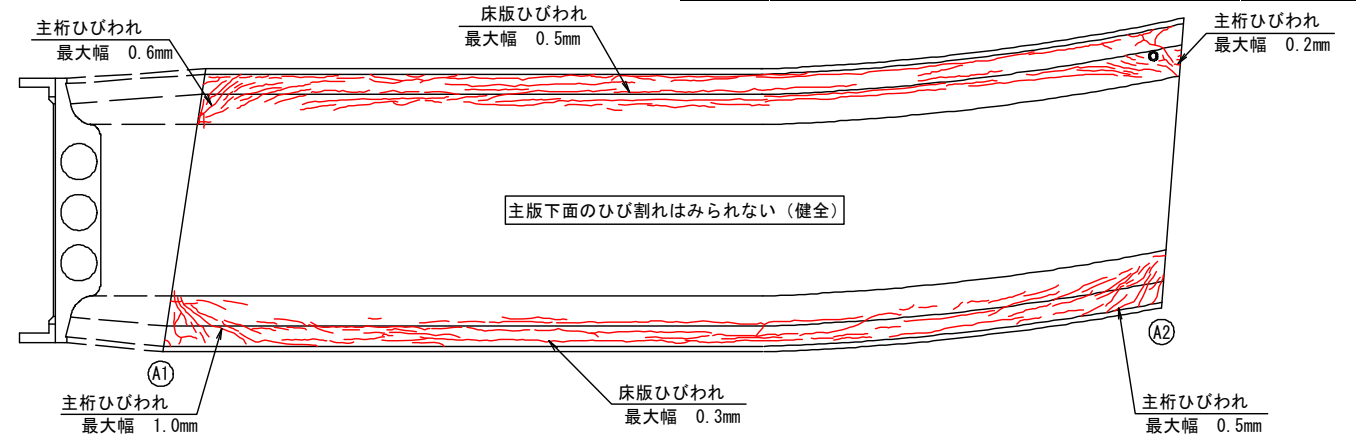
図-1 ひび割れ発生状況(損傷図)

対象橋梁の諸元を表-1 に示す。本橋は平成 7 年に竣工した佐賀県内の国道を跨ぐ単純 PC 中空床版橋であり、過去の定期点検において上部工(桁端部側面・床板)に進行性ひび割れ( $t_{max}=1mm$ )が確認されている。ひび割れの発生状況を図-1 に示すが、遊離石灰や錆汁の析出はみられなかった。

本橋の上部工に生じたひび割れは、PC 鋼材に沿ったひび割れではなく、一般的なせん断ひび割れの発生位置とも異なる。また、ひび割れは桁端部側面と張出床版のみに生じており桁下面には生じていない。このことから、何らかの構造的要因(プレストレスや部材の剛性差等の影響)で発生した可能性が考えられる。

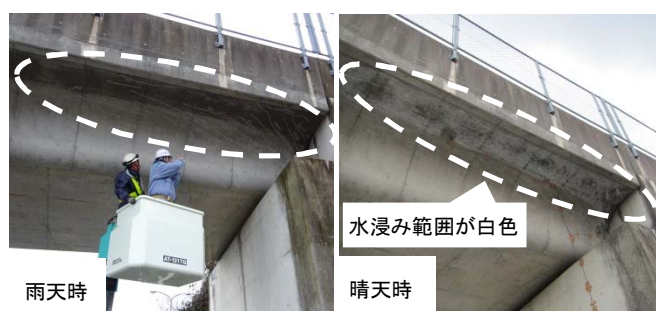
写真-1 現地踏査状況(破線:ひび割れ+水浸み位置)

踏査の結果、ひび割れが生じている主桁端部側面および張出床版は、天候の如何によらず水浸みが確認でき、晴天時の踏査では張出床版表面に白色の析出物と思われる模様が確認された(写真-1)。これらのことより、ASR の発生を疑った。

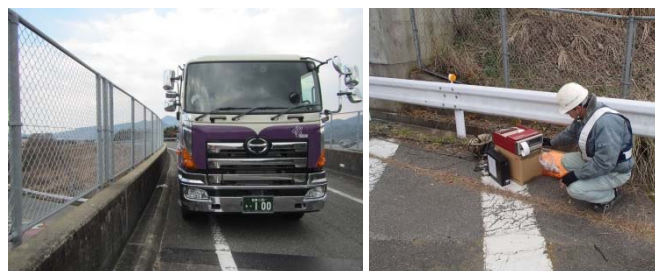
写真-2 静的載荷試験

通行車両の荷重による影響や、耐荷力の低下による緊急対応の要否を把握することを目的とした静的載荷試験を行った。橋梁上に重量既知の車両を載荷し、ひびわれ発生部におけるひびわれ幅の変動を計測した(写真-2)。

その結果、ひび割れ幅の変動はみられなかったため、荷重の影響によって発生したひび割れの可能性は低いと考えられ、緊急対応の必要性もないと判断した。

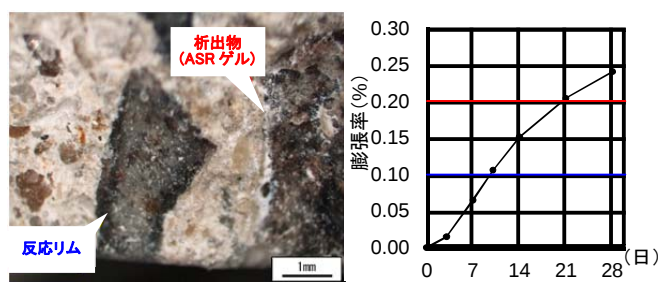
図-2 ASR 試験結果(左: SEM, 右: 残存膨張量)

SEM 観察において、骨材周囲に反応リムおよびゼリー状ゲルの生成が確認された(図-2 左)。また、EDS 分析の結果、ゲルはシリカを主成分とした典型的な ASR ゲルであることがわかった。

この結果より、本橋に生じたひび割れの発生要因として ASR の発生が影響を及ぼしていると考えられる。また残存膨張量試験の結果、有害な膨張が生じており、膨張は今後も継続する可能性が高いことがわかった(図-2 右)。よって、水分遮断対策を行ったうえで経過観察を行い、抜本対策は次回点検結果を踏まえ検討することが妥当であると判断した。

- (1) PC 中空床版橋の桁端部と張出床版に生じたひび割れに対する発生要因の絞り込みを行った。  
絞り込みの結果、構造的要因および ASR によるひび割れ発生の可能性が抽出された。
- (2) 現地踏査で水分供給状況と損傷状況を確認した。  
ASR 規制後に施工されているが、現地状況を踏まえると ASR の発生が疑われた。
- (3) 詳細調査の結果、対策の緊急性は低いと判断したが、コンクリートは ASR を生じており、残存膨張量試験の結果から今後も膨張を継続する可能性が高いことがわかった。
- (4) 今後、橋面の水分遮断対策(橋面防水、伸縮装置改修)を実施した上で経過観察を行い、構造的要因の検証を含め対応を検討する予定である。
