ASR 供試体のひび割れ観察および鉄筋破断面観察

九州工業大学大学院

1. はじめに

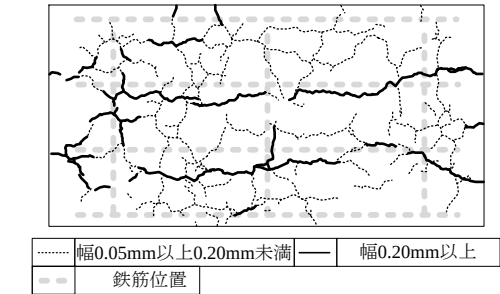
図-2 外観ひび割れ状況(東面)

図-1に供試体形状を示す。供試体寸法は、340×340×670mmである。供試体は実橋脚梁部の1/8スケールとし、ASRを促進させるためコンクリートの等価アルカリ量を8kg/m<sup>3</sup>に設定し、NaOHを添加した。外観ひび割れ観察箇所は端面と下面を除いた東面、西面、上面とした。また、損傷程度の評価は、鉄筋亀裂を鉄筋径で除した値(以下、亀裂進展率)によって行った。図-2に暴露開始から1845日におけるcase7供試体の東面の外観ひび割れ状況について示す。図-2より、幅0.20mm以上のひび割れは、主に主鉄筋の方向に発生し、また、このひび割れを結ぶように幅0.05mm以上0.20mm未満のひび割れが亀甲状に発生していた。

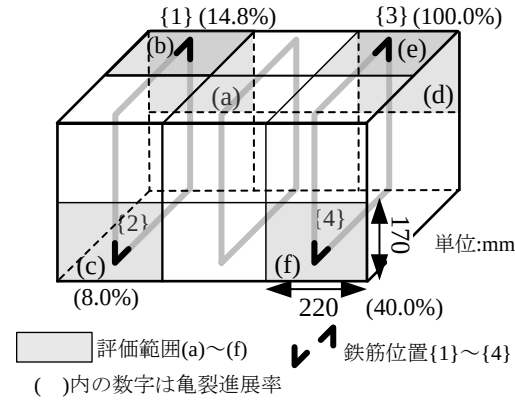
図-3 評価範囲

図-3に損傷鉄筋周辺のひび割れ評価の方法を示す。損傷鉄筋位置{1}~{4}における近傍のコンクリート表面に220×170mmの評価範囲を設定した。また、鉄筋亀裂観察の結果、鉄筋位置{1}~{4}亀裂進展率は、それぞれ14.8、8.0、100、40.0%であり、損傷鉄筋位置{3}において鉄筋破断が確認された。図-4に各評価範囲におけるひび割れ密度の経時変化を示す。破断鉄筋位置{3}の評価範囲(d)、(e)の両方とも17.8m/m<sup>2</sup>、損傷鉄筋位置{4}亀裂進展率40%の評価範囲(f)では、12.0m/m<sup>2</sup>となっており、鉄筋損傷の大きな箇所においてはひび割れ密度も大きくなる傾向が窺われた。破断鉄筋周辺の評価範囲のひび割れ密度は、両範囲とも1300日から1845日にかけて急激に増加しており、ひび割れ密度が単調増加していた亀裂進展率40%の評価範囲と比べて進展傾向に差異が見られた。case7供試体破断鉄筋周辺の外観と内部のひび割れを併せた3次元ひび割れ損

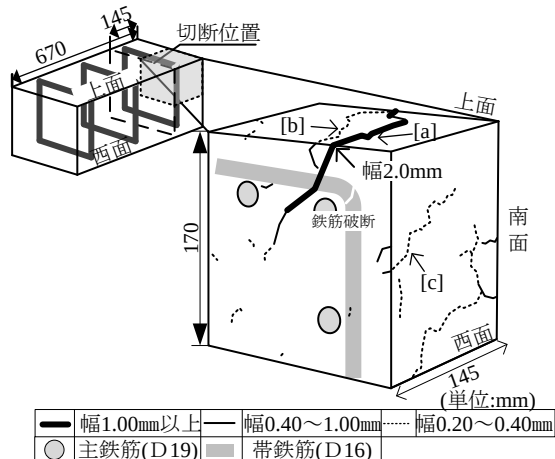
図-5 破断周辺のひび割れ状況

傷図を図-5に示す。供試体表面上側のひび割れ[a]は全体的に幅1.0mm以上に対して[b]のひび割れは幅0.40mm未満であり、ひび割れ幅に差が生じていた。[a]のひび割れは内部で発生した帯鉄筋位置を跨ぐ幅2.0mmの特異的なひび割れと接続していた。[b]のひび割れは、西面に発生している[c]のひび割れ同様に内部において帯鉄筋位置よりも浅い位置で収束していた。図-6に、鉄筋破断周辺評価範囲(d), (e)の経過日数1300日と1845日のひび割れ状況の比較を示す。破断鉄筋の評価範囲(e)では、1300日時点に発生していたひび割れが大きく延伸し、幅は最大で3.0mmまで増加していた。一方、評価範囲(d)において新たなひび割れの発生は見られたが、最大ひび割れ幅は、0.6mm程度であり、大きな増加は見られなかった。

以上より、帯鉄筋位置を貫通するような内部ひび割れの発生に併せて急激な幅の増加が発生すると推測された。

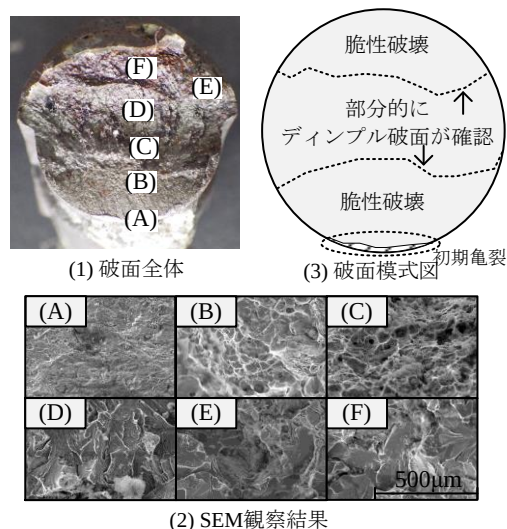
図-7 破断鉄筋破面状況(case7)

case7 供試体から破断鉄筋破面に対して SEM 観察を行った。図-7 に破断鉄筋の破面状況を示す。破面は全体的に、図-7(1)の(B), (D), (F)の位置のように、擬へき開破面の様相を呈しており、脆性破壊によって亀裂は進展し、最終的に脆性破壊によって鉄筋破断に至っている。また、(B), (D)および(D), (F)間には、段差が生じており、帯状ではないが図中(C), (E)のように部分的にディンプル破面(延性破面)が観察された。この位置において鉄筋亀裂は停止し、再度 ASR による膨張により亀裂は進展し破断に至る損傷形態であった。樽井、佐々木の論文において ASR による実構造物の鉄筋破断は、脆性破面中に延性破面発生の有無はあるものの、初期亀裂を起点とし最終的に脆性破壊によって生じたとされている。以上より case7 供試体の鉄筋破断は、実構造物同様に生じたと考えられる。
