## コンクリート橋の塩害損傷である鉛汁と腐食ひび割れの発現順序に関する一考察

株式会社 北未来技研 正会員 ○朝倉 啓仁

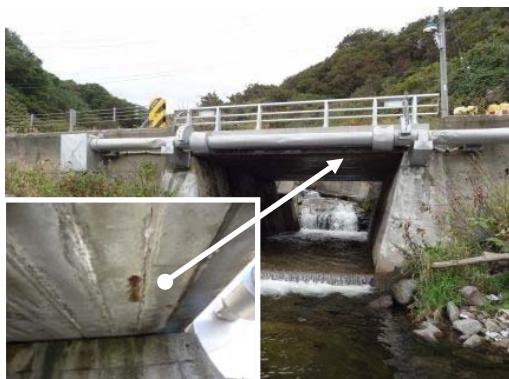
橋梁点検においてプレテンション方式の PC 桁において鉛汁の滲出を発見。診断では、海岸線に近く塩害環境下であることから損傷原因を塩害と推定し、次回の点検までには補修が必要（C 判定）、あるいは性能評価および対策要否の判定のためには詳細調査（S 判定）と診断。これを受け実施した詳細調査を 2 例紹介する。

本橋は北海道の日本海沿岸の河口部で河川を渡河する単純 PC プレテン I 桁橋であり、はつり調査時点での架橋 38 年が経過している。河口海側から上流を望む側面全景、および桁下面の鉛汁の状況を写真-1 に示す。

写真-1 PC 床版橋の海側側面と桁下の鉛汁

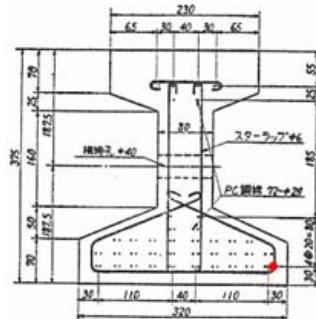
最も損傷の著しい G30 桁のハツリ調査の結果、配置 PC 鋼材  $\phi 2.9\text{mm} \times 72$  本、最下段(20 本)の内、1 本の破断（図-1、赤丸）を確認した。

図-1 ハツリ調査 (G30 桁) による鋼材破断状況

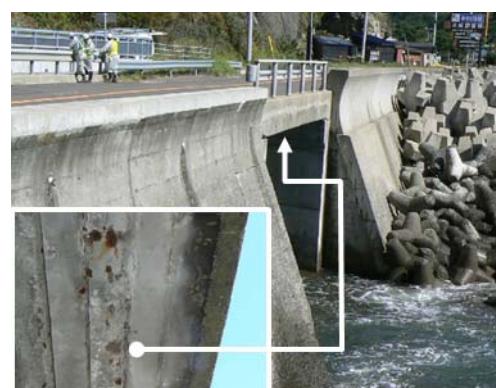
本橋も事例 1 と同様に、北海道の日本海沿岸の船場を跨ぐ単純 PC プレテン I 桁橋であり、はつり調査時点での架橋 38 年が経過している。海側から山側を望む側面全景、および桁下面の鉛汁の状況を写真-2 に示す。

写真-2 PC 床版橋の海側側面と桁下の鉛汁

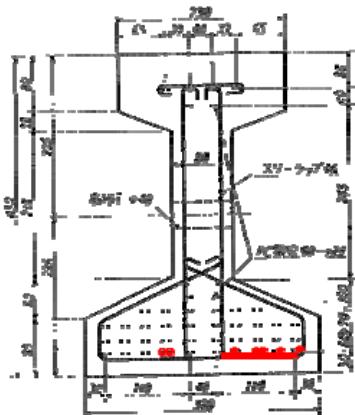
最も損傷の著しい G24 桁のハツリ調査の結果、配置 PC 鋼材  $\phi 2.9\text{mm} \times 90$  本、最下段(20 本)の内、5 本破断（図-2、赤丸）、2 本断面欠損（赤白抜丸）、スターラップ  $\phi 6\text{mm}$  の 1 本破断（赤線）を確認した。

図-2 ハツリ調査 (G24 枠) による鋼材破断状況

厳しい塩害環境に40年余り暴露されたPCプレテンションI桁橋のハツリ調査の結果、腐食ひび割れの有無に係わらず、錆汁が滲出している箇所においてPC鋼材やスターラップの破断や断面欠損が確認された。

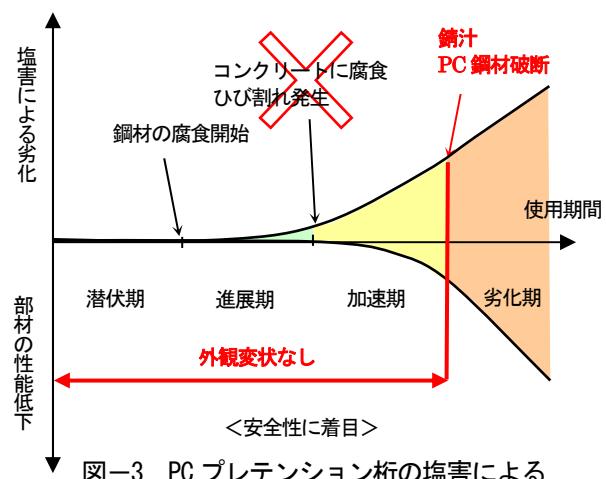
図-3 PCプレテンション桁の塩害による劣化進行過程の概念図

PCプレテンション桁の場合、図-3に朱書きで示す通り、錆汁を外観で確認した時点で鋼材の断面欠損や破断を伴っており、安全性(耐荷性能)が低下し、劣化期に移行している可能性がある。なぜなら、孔食を生じたPC鋼材は引張強度が低下し破断しやすくなると共に、破断による張力の再配分により破断の連鎖が生じ、急激な耐力低下の恐れがあることによる。

このため、塩害地域のPCプレテンション桁では錆汁を確認後の事後保全対策では手遅れであり、錆汁の発現前に予防保全対策が必要である。例えば、鋼材位置の塩分量を指標とした健全度評価が有効と考える。また、錆汁発現後はPC鋼材破断のサインと捕らえた緊急調査、更新を含めた対策立案が重要となる。
