## コアを用いた床版供試体内部のひび割れ分布調査

寒地土木研究所 耐寒材料チーム 正会員 ○林田 宏  
寒地土木研究所 寒地構造チーム 正会員 西 弘明

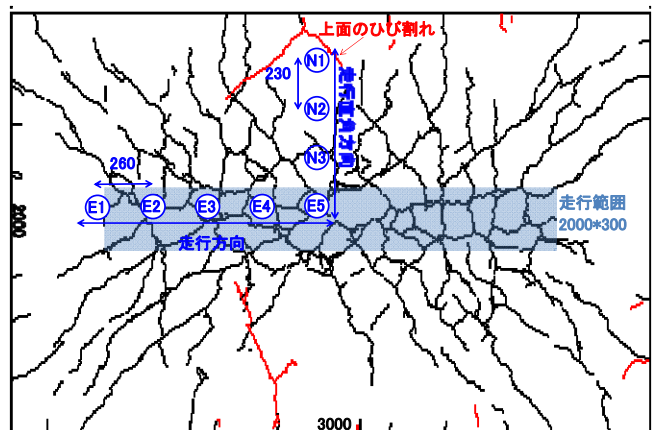
図-1 輪荷重走行試験終了時のひび割れ状況

載荷荷重は 110kN で一定とした。輪荷重走行試験は引張側コンクリートを無視したたわみ設計値に達した時点で終了した。そのため、床版供試体は破壊には至っていない。試験終了時のひび割れ状況を図-1 に示す。

E3 と E4 に縦方向のひび割れが生じている。この縦ひび割れの下端は、図-1 の黒線で示す床版下面のひび割れとして表れている。一方、縦ひび割れの上端はコア上縁まで貫通することなく、水平ひび割れ位置で止まっている。

N1 において、上縁から下方向に縦方向のひび割れが生じている。図-1 の赤線で示すように、N1 付近の床版上面には、ひび割れが発生していた。このため、N1 の縦ひび割れの発生原因は、床版上面のひび割れの発生原因と関連があると考えられる。

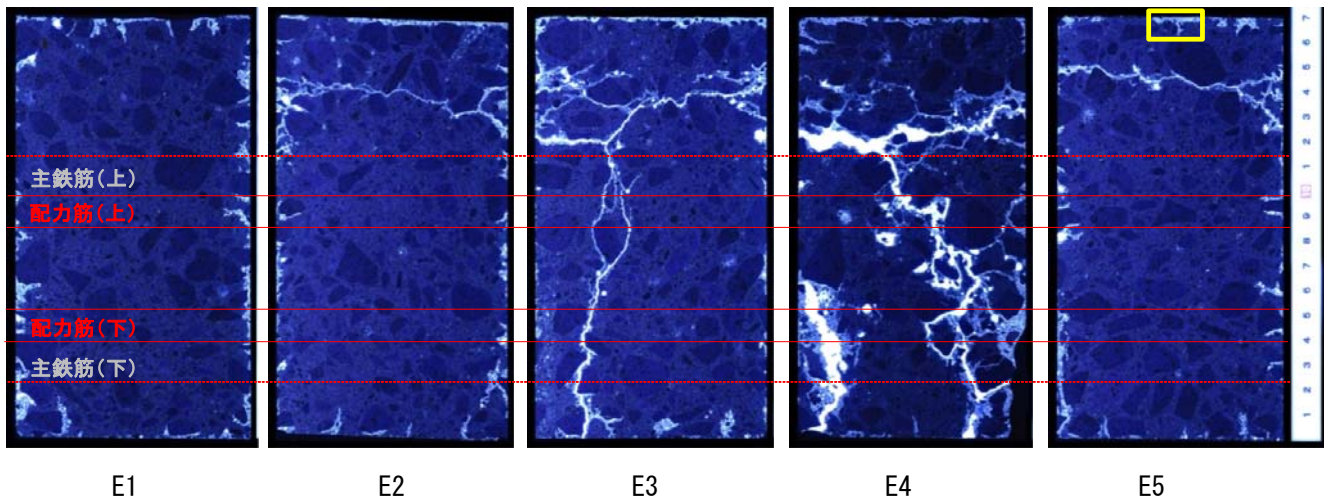
写真-1 走行方向のコア断面

写真-1 に示すように、E2、E3、E4、E5 に水平ひび割れが生じている。なお、これらのコアは図-1 に示すように、走行範囲内のコアであり、走行範囲外の E1 には水平ひび割れは生じていない。

ひび割れ本数については、E2 と E5 は概ね 1 本の水平ひび割れしか生じていない。一方、E3 と E4 は複数

本の水平ひび割れが生じており、縦方向のひび割れとつながっている水平ひび割れもある。

ひび割れ発生位置については、E2 と E5 の水平ひび割れは上側主鉄筋から上方に離れた位置にある。一方、E3 と E4 については、複数の水平ひび割れのうち、上側の水平ひび割れは、概ね E2 や E5 と同様の位置にあり、下側の水平ひび割れは、概ね主鉄筋の上縁位置付近にある。

また、縦ひび割れは垂直ではなく、傾きをもっている。具体的には、E4 の縦ひび割れは床版中央とは反対の方向に傾いており、E3 の縦ひび割れは E4 とは逆の向きに、若干ではあるが、傾いている。

さらに、縦ひび割れは、主に粗骨材界面に沿って、複数本のひび割れが生じている。特に、E4 の比較的幅の広い縦ひび割れについては、複数本の縦ひび割れを

またいで、蛇行するような状態となっている。

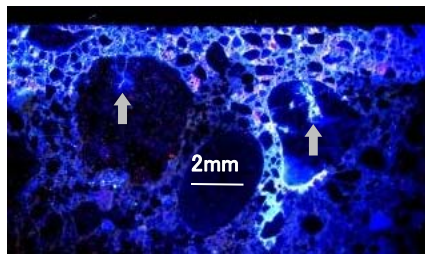
写真-2 E5 上縁部の拡大写真

全てのコアにおいて、上縁に沿って白くなっている部分は、多数の微細なひび割れが生じている部分である。写真-2 は E5 の上縁部を拡大したものである。モルタル部分や骨材界面に、多数の微細なひび割れが生じている。また、写真中の矢印で示すように、微細なひび割れは細骨材内部にも生じている。

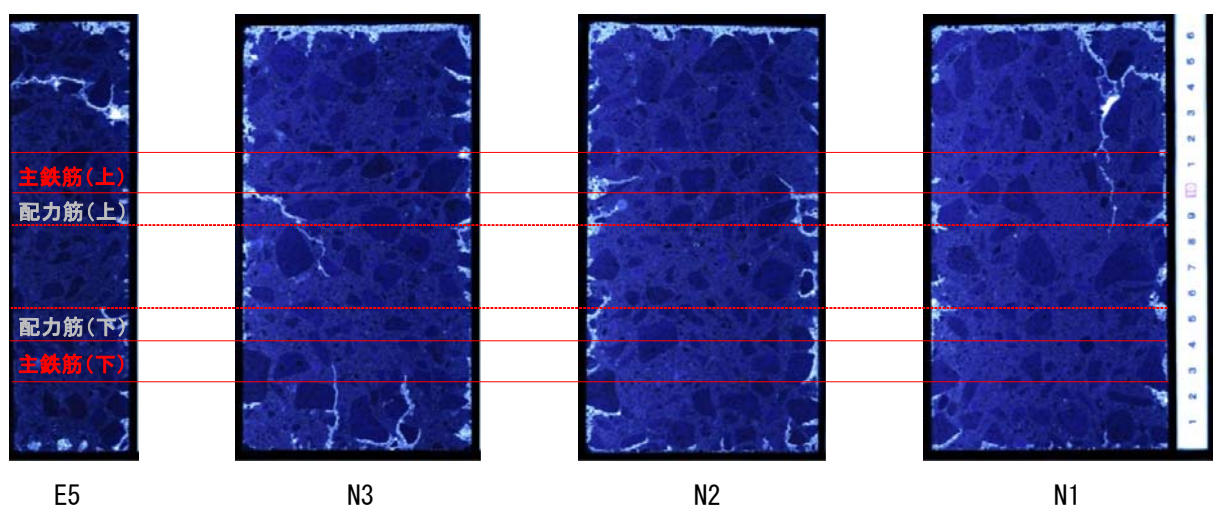
写真-3 走行直角方向のコア断面

写真-3 に示すように、N3 において、左側面から斜め右下方向に伸びる斜めひび割れが生じている。この斜めひび割れは、E5 と N3 の削孔位置から想定すると、E5 の水平ひび割れとつながっていると考えられる。

N3 において、独立した2本の縦方向のひび割れが下縁から生じている。この縦ひび割れは上方向に伸びており、あたかも RC はり部材の曲げひび割れのような状態となっている。
