## 軌道脇の法面近傍における鋼管矢板の施工管理

JR 東日本 東京工事事務所 正会員 ○田中 永之  
 JR 東日本 東京工事事務所 正会員 加藤 精亮  
 JR 東日本 東京工事事務所 正会員 杉崎 向秀

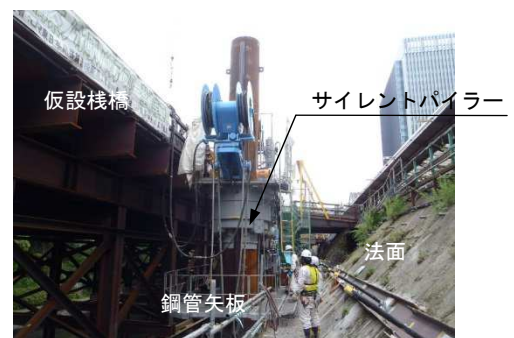
写真-1 鋼管矢板（測点7付近）

送の関係から 3 分割し、全周溶接により接続して圧入打設した。鋼管矢板の圧入は、サイレントパイラーを用いてウォータージェット併用圧入工法を採用した。これは鋼管矢板の先端にノズルを取り付け、ジェット水流をノズルから噴射して地盤を切削しながら油圧圧入していく工法である（写真-1）。鋼管矢板は施工箇所脇の仮設栈橋上のクレーンを用いてサイレントパイラーに順次供給する。サイレントパイラーは打設済みの鋼管矢板から反力を取り、順次前進しながら鋼管矢板を列状に圧入する計画とした。その際に鋼管矢板圧入による軌道と法面への影響が懸念されたため、以下の対策工を講じた。

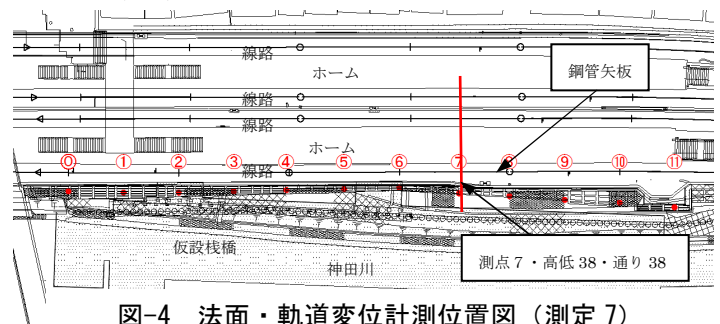
図-4 法面・軌道変位計測位置図 (測定 7)

- ・法面に近い軌道に、リンク式軌道計測器を設置し、軌道の常時計測を実施した。
- ・法面に約 10m ピッチで上段と下段にプリズムを設置し、対岸からトータルステーションにて、法面の変位を自動計測した (図-4)。

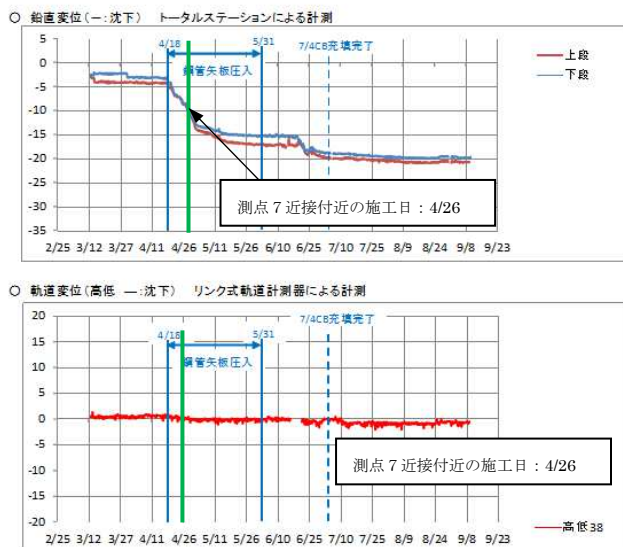
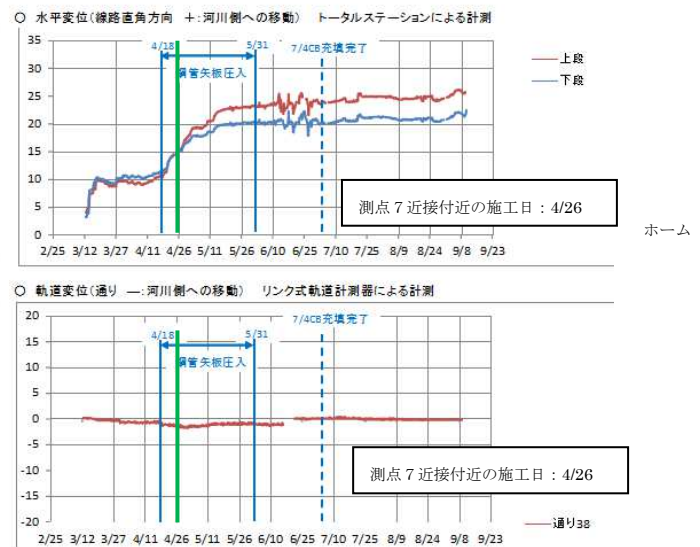
図-5 法面・軌道変位計測結果 (測定 7)

測点 7 の法面のトータルステーションの計測結果と測点 7 付近のリンク式軌道計測器の計測結果を図-5 に示す。法面の計測結果より、鋼管矢板圧入に伴い、河川側に最大 25mm、沈下する方向に最大 20mm 変位した。縦目地部及びひび割れ箇所の測定では、施

工前後で 2mm 程度の変位が発生した。鋼管矢板 1 本当たりの時間単位における変位量は、水平・鉛直変位とも 0.05~0.08mm/時間であり、2mm 程度/時間の急激な法面の変位は発生しなかった。軌道のレールレベル測定では、絶対値で 5~10mm 程度低下しており、この結果からも法面が全体的に沈下する傾向であったことがわかる。リンク式変位計測の通り、高さの変位量は 2mm 程度であり、軌道整備基準値内に収まっていた。
