## 鉄道林地内におけるなだれ被害とその復旧工事について

東海旅客鉄道株式会社 正会員 ○萩谷 俊吾

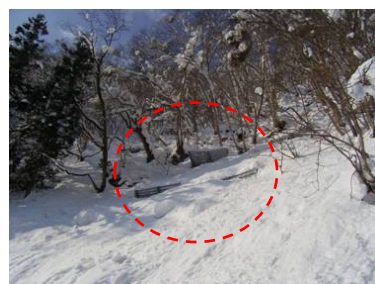
写真1 被災前の状況

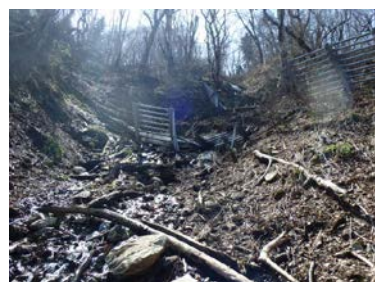
発生場所は、なだれ防止林である坂上14号林地内で、平成26年4月7日に発見した。写真1、2に被災前後の状況を、図1に谷底を軸とした断面図を示す。損壊したなだれ吊さくは、谷筋に沿って斜面傾斜方向に9段（計10基）設置しており、No.4を除く上部から7段（計7基）にわたっていた。

被災後の現地調査では、No.9に多数のナラの木と少量の土砂礫、破損吊さく部材が堆積していることを確認した。また、写真3で示すようにNo.1から50m上方

写真2 被災後の状況

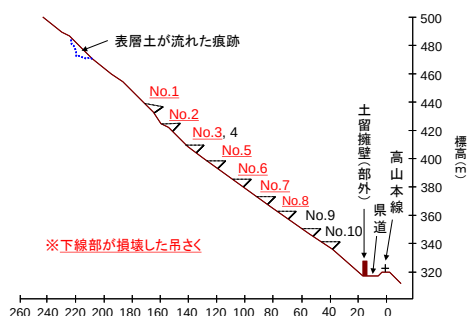
図1 被災箇所の断面図

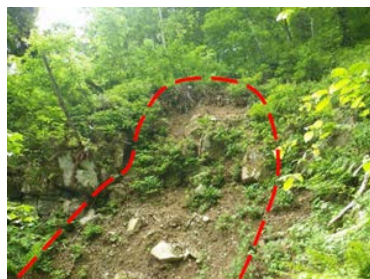
写真3 表層土が流れた痕跡

には表層土が流れた痕跡があり、崩壊面には樹木の根が引っ張られた後にせん断された痕跡を確認した。

ナラ枯れによる被害を受けていることが過去の調査で確認されている。なだれ防止という観点では太い幹であるほど支持力が大きくなるが、ナラ枯れは太い幹ほど発生しやすい<sup>1)</sup>。当該鉄道林でナラ枯れ被害を受けた樹木の平均樹径は 58cm にもなる。また、No.1 上方の表層土が流れた痕跡の付近には顕著なナラ枯れが見られた。

- ① なだれ吊さく最上段 (No.1) の 50m 程上方で、融雪水の影響による表層地盤の緩みによりナラ枯れした大木が根元から倒れた。
- ② 倒木は表層の固く締まった積雪により滑りが助長され、雪を巻き込みながら一体となって下方に流下し、なだれとなった。
- ③ 流下物が谷型地形に集中して、なだれ吊さくに設計上考慮していない衝撃力が加わり、7 基を損壊した。

以上のことより、本災害は積雪自体の安定問題により発生する一般的ななだれとは異なり、ナラ枯れ樹木の倒木が誘発したなだれと推定される。

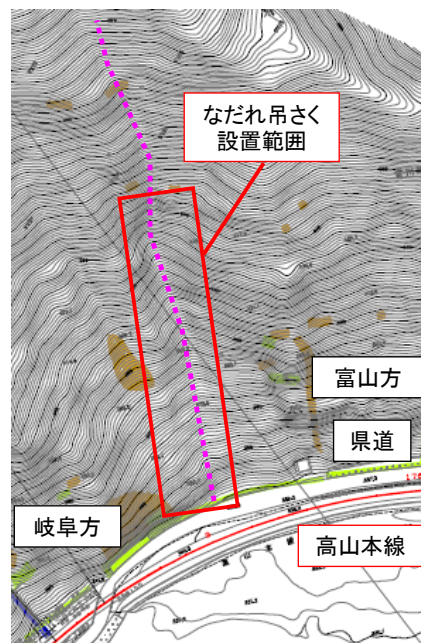
図2に被災箇所の平面図を示す。被災箇所は斜面長270m、平均斜面勾配38°のやや窪んだ急勾配谷型斜面であり、なだれが発生しやすく、流下物が集中しやすい地形である。なだれ吊さくを設置していた範囲は、縦断、横断方向ともに特に傾斜が大きい範囲である。

図2 被災箇所の平面図

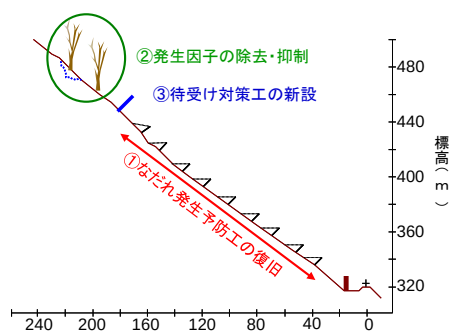
図 3 復旧工事の概略図

推定した災害発生機構を踏まえ、復旧工事は下記の通りとした。なお、その概略図を図 3 に示す。

- ① なだれの発生区を従来と同様に想定してなだれ発生予防工を復旧する。
- ② なだれ発生予防工より上方は、本災害における発生因子 (枯木等) を除去・抑制する。
- ③ なだれ発生予防工を防護するために待受け対策工を新設する。

なお、なだれ発生予防工は、谷地形が発達傾向にあることを踏まえ、なだれ吊さくを原型復旧した。また、発生因子の除去・抑制として、流下物となりうる周辺の枯木等の処理や浮石整理等を施工した。

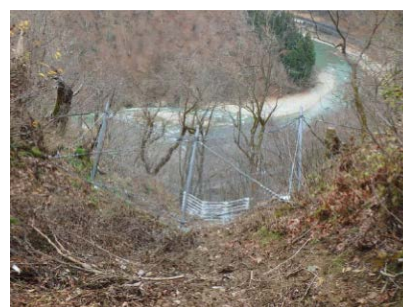
写真 4 待受け対策工設置状況

発生因子の除去・抑制を行ったが、不安定化した崩壊箇所範囲は斜面側方や上方へ拡大しているため、現時点では比較的安定している箇所が不安定化して、流下する恐れがある。また、流下物を防ぐためには初動を抑えるのが最善だが、当該地では発生源を特定することが困難である。そこで、なだれ吊さくの上方に流下物に対する待受け対策工を施すこととした。

求められる性能は積雪による雪圧及び流下物による衝撃力に対する耐力、急斜面の山中における施工性やメンテナンス性である。これらを満たす工法としてなだれ予防と落石防護の両方を兼ね備えた SPARC フェンス<sup>2)</sup>を採用することとした。

SPARC フェンスは積雪深 3m、落石エネルギー 200kJ まで対応可能であり、支柱、ワイヤーロープ、ワイヤネット、金網、アンカー基礎で構成される。従来のエネルギー吸収型の防護柵と異なり、緩衝金具を用いない構造となっているため、落石等を捕捉した際の変形量が極めて小さく、初期性能を保持できる特徴がある。部材は軽量であるため人力での施工が可能で、変状が現れた場合でも部分取換が可能であるためメンテナンス性も期待できる。写真 4 には施工完了後の設置状況を示す。
