## 五能線第2 吾妻川橋りょうの洗掘災害と対策工について

東日本旅客鉄道株式会社 秋田土木技術センター 正会員 ○鶴澤 星一  
 東日本旅客鉄道株式会社 秋田土木技術センター 非会員 進藤 忠丸

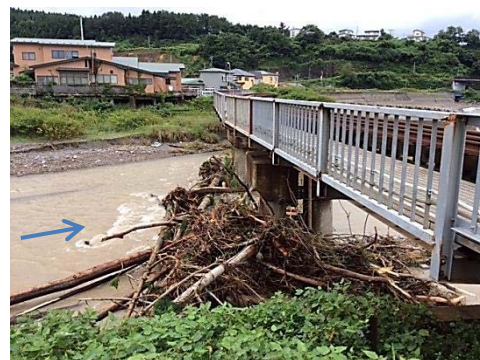
2014年8月8日の豪雨時に第5橋脚に設置してある洗掘検知装置が警戒値を超え、現地調査を行った。第5橋脚には多量の流木が集積（写真1）しており流木の除去および衝撃振動試験を行い、下部工の健全度把握をおこなった。結果は、図2に示すように4.4Hzで前回測定値（H14年測定）6.0Hzを初期の固有振動数とみなし、健全度判定指標値 $\kappa$ ＝実測固有振動数/初期の固有振動数＝0.73

写真1 流木集積状況

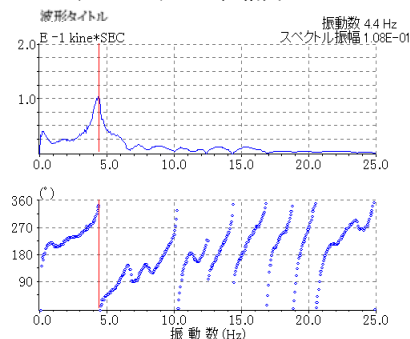
図2 判定区分と衝撃振動試験の結果

（鉄道構造物等維持管理標準より）となり、判定としてはA2ランクの判定であった。尚、当日の軌道検測結果に異状は無かった。

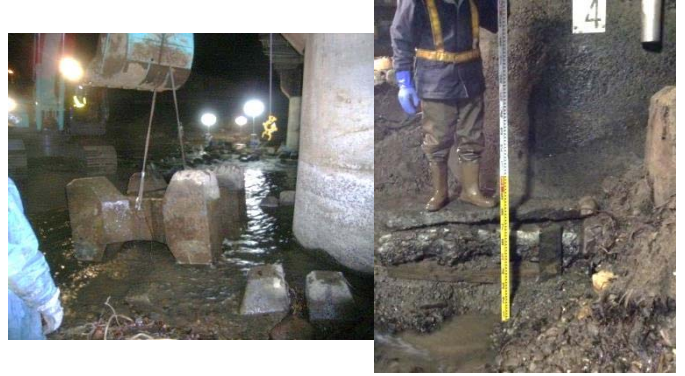
10月31日にEAST-i(軌道検測車)の計測結果により現地調査したところ、徐行が必要な値が計測されたため、直ちに徐行措置を行った。また、衝撃振動試験を実施したところ8月の結果と同じ4.4Hzであったが、根固めブロック(3t)の一部撤去を行い、橋脚下部工(直接基礎)下に約30cmの洗掘を発見した。(写真2) 応急対策として根固めブロック下部への土砂埋戻しおよび根固めブロックの据え直しを行うとともに、既設洗掘検知装置データの確認と現場監視を実施した(写真3)

写真2 根固めブロック撤去状況

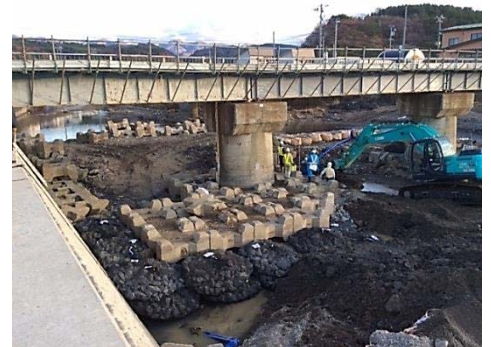
写真3 応急対策後

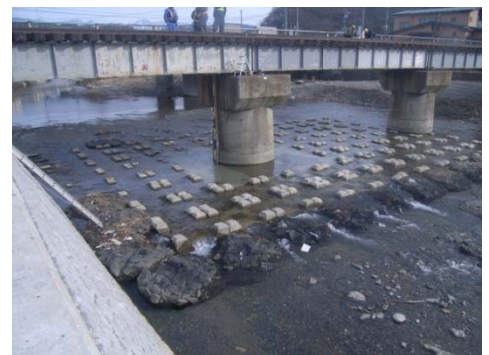
写真4 恒久対策完了

今回の取組により、大きな災害につながる前に対策工事を完了することが出来た。(写真4)
